Müşteri ifadesi / Atölye tespiti

- Açarken/kapatırken panoramik cam sürgülü tavadan gacırtı/gıcırtı sesleri
- ve
- Açarken/kapatılırken panoramik cam sürgülü tavan zor hareket ediyor.

Teknik açıklama

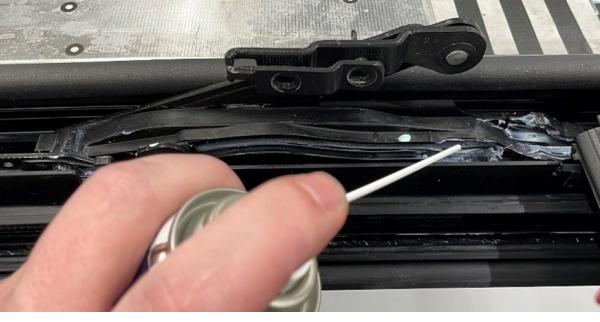
Resim 5: Sürgü kanalları iç kısmının özel yağlayıcı ile nasıl yağlandığına ilişkin örnek görünüm

- Erişilebilir tüm yerlerdeki sürgü kanallarını özel yağlayıcı (YP numarası: G.060.567.A2) ile yağlayın (bkz. Resim 5 ve 6).

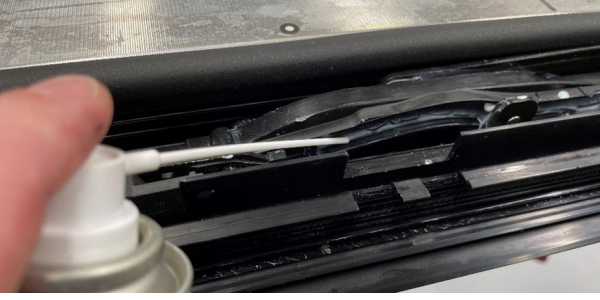
Resim 6: Sürgü kanalları iç kısmının özel yağlayıcı ile nasıl yağlandığına ilişkin örnek görünüm

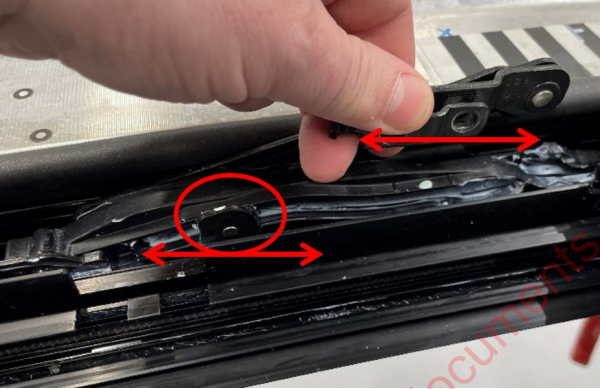
Resim 7: Erişilebilen tüm yerlerdeki sürgü kanallarını özel

- Kulis kazağını (kaldırma kolu) elinizle itin. Bunun için sürgü kanalındaki sürgünün (bkz. Resim 7, kırmızı işaretler / oklar) konumunu değiştirin ve yağlama işlemini tekrarlayın.

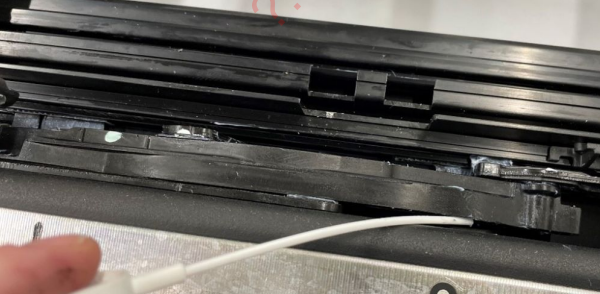
Resim 8: Sürgü kanalları dış kısmının özel yağlayıcı ile nasıl yağlandığına ilişkin örnek görünüm

- yağlayıcı (YP numarası: G.060.567.A2) ile yağlanmasına ilişkin örnek görünüm (bkz. Resim 8, 9 ve 10).

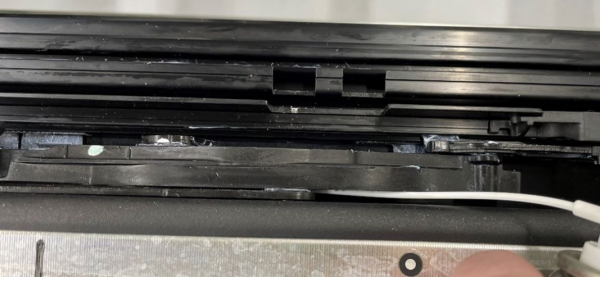
Resim 9: Sürgü kanalları dış kısmının özel yağlayıcı ile nasıl yağlandığına ilişkin örnek görünüm
