Lambalarda buğulanma, su girişi veya estetik şikayetler.

Teknik açıklama

Parça üreticisi açısından parçanın sürekli iyileştirmesi.

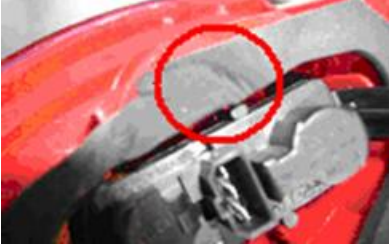
Resim 2.

- Bagaj bölmesi/bagaj kapağındaki set ve kauçuk contalarından su girişi olmadığını kontrol edin.
- Şikayet edilen stop lambalarını sökün.
- Stop lamba contasının durumunu etkilere, kaymaya veya kaporta parçalarının ya da elektrik parçalarının engellemesine karşı kontrol edin. Contanın montajında olması gereken şeklin düzensizliğinin nedeni olup olmadığını kontrol edin(bakınız resim 2).

- Parçada örn. darbe etkisi, kırık, çizik vb. gibi mevcut farklar.
- Düz lamba camı ve stop lamba gövdesi arasındaki bağlantıda olası farklılıklar.

- Orijinal parçadan farklı, başka bir lamba takılması. Müşterinin çalışmaları düzgün yapmaması ve dolayısıyla farın içine su kaçmasına sebep olabilir.

- **Parçada hasara neden olan olası bir fark görülmediğinde**, kapakları sökün ve muhtemel yoğunlaşmaları gidermek amacıyla (yoğunlaşmayı azar, azar gidermek üzere en az 20 °C'ye ayarlanmış "sıcak hava fanı SAT 1416" kullanın) kaportadaki montajını kontrol edin. Şikayetin yeniden meydana gelmemesi için son olarak atölyede stop lambası su yolunda veya yağmur kontrolüyle kontrol etmek önerilir.

- **Yapı parçasında olası neden olarak bir fark görüldüğünde** veya atölye, müşteri tarafından şikayet edilen farklılığı tespit edebiliyorsa, söz konusu parça değiştirilmelidir.
