Müşteri ifadesi / Atölye tespiti

Teknik açıklama

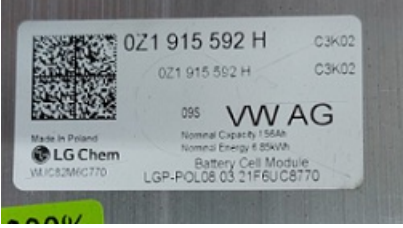
Şekil 1: Farklı LG yüksek voltajlı batarya modülünün görünümü.

- Seri üretim numaralandırması, üretim numarasını içerir (bkz. Şekil 1).
- Şekil 1'deki üretim tarihi: **LGP-POL08.03.21F6UC8770**
- Yüksek voltajlı batarya modülün üretim tarihi: **08.03.21**.
- Yüksek voltajlı batarya modülünü değiştirirken, üretim tarihi **28.11.2022** sonrasında olan bir yüksek voltajlı batarya modülü söz konusuysa lütfen 2063468/* sayılı Zorunlu Raporu dikkate alın.

- **Yüksek voltajlı bataryayı** SEAT Atölye El Kitabına göre değiştirdikten sonra değiştirilmesi gereken yüksek voltajlı bataryanın üretim tarihini kontrol edin (bkz. Şekil 1).
