TPI revizyon numarası	Değişikliğin içeriği/ tipi:
2050923/3	Değişiklik: <ul style="list-style-type: none">Başlık bilgileri.
Not: Eğer revizyon sadece teknik servis bülteninin (TPI) başlığındaki verilerle sınırlıysa bu durumda tablo içeriği değişmez.

Teknik açıklama

EGR soğutucusundaki tortular işlevsel farklılıklara yol açtı.

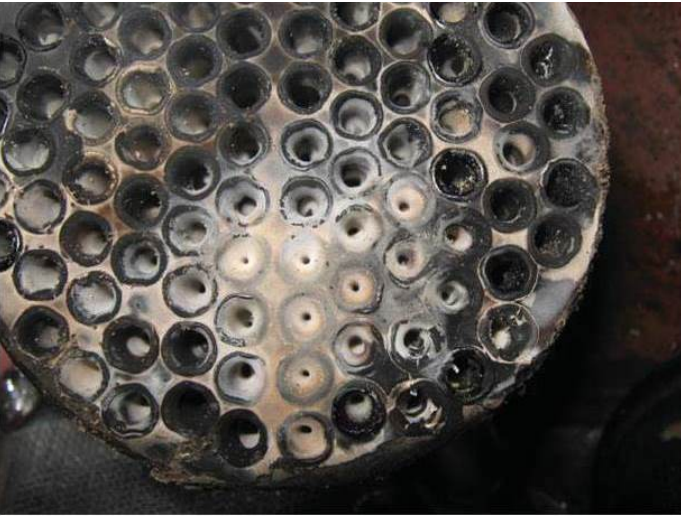
Resim 1: EGR soğutucusunda beyaz/gri/kahve renginde tortular ve tıkanmış soğutma borularının örnek görüntüsü

- EGR soğutucusunu SEAT atölye el kitabı doğrultusunda sökün.
- EGR soğutucusunda beyaz/gri/kahve renginde tortular görülebiliyorsa (1'den 4'e kadar olan resimlere bakın), EGR soğutucusunu SEAT Atölye el kitabına / YP Kataloğuna bakarak değiştirin.

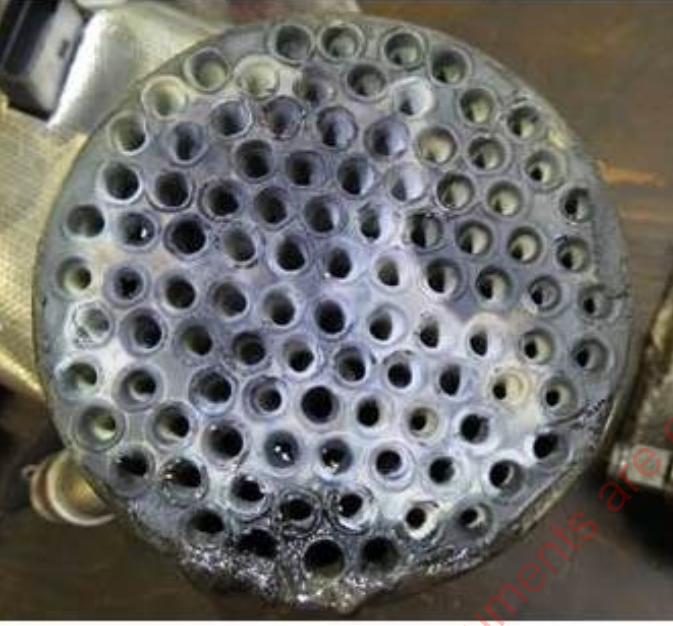
Resim 2: EGR soğutucusunda beyaz/gri/kahve renginde tortuların örnek görüntüsü

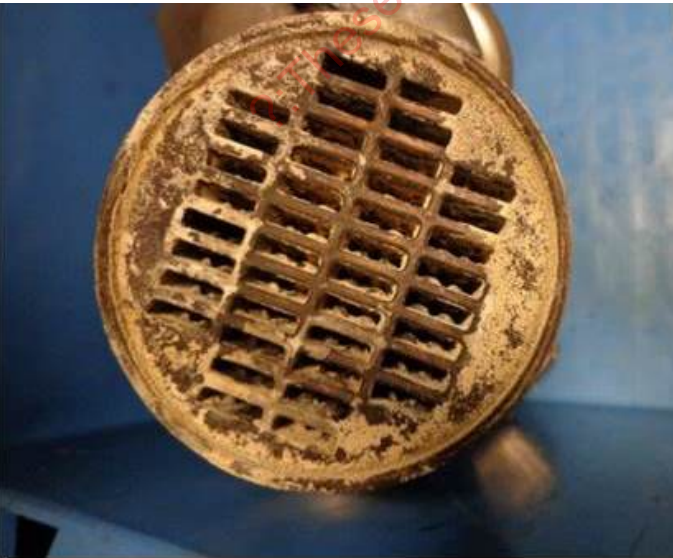
Resim 3: EGR soğutucusunda belirgin gri/kahve renginde tortuların örnek görüntüsü

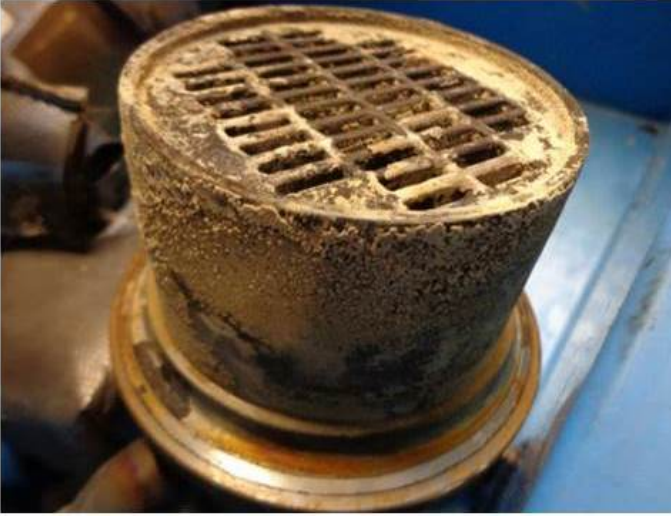
Resim 4: EGR soğutucusunda belirgin gri/kahve renginde tortuların örnek görüntüsü
