## Müşteri ifadesi / Atölye tespiti

Gösterge paneli aracın kalan menzilinı doğru şekilde göstermiyor.

Gösterge paneli değiştirildikten sonra kalan mesafe doğru hesaplanamayabilir. Bu durumda, genellikle aşırı ve gerçekçi olmayan değerler görüntülenir.

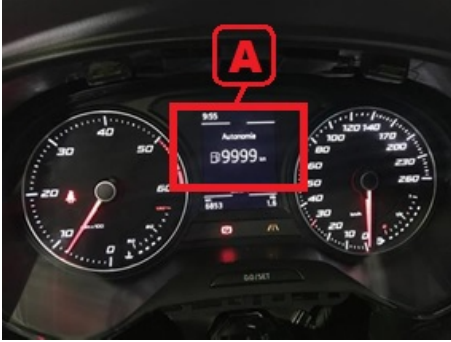
Şekil 1: Bir gösterge paneli ekranı örneği.

A: Görüntüde 9999 kilometrelik bir menzil gösterilmektedir ki bu açıkça mantıksızdır.

<b>NOT</b> Bu durumda bu, ürüne atfedilebilecek bir anormallik değildir, aksine bu, yeni gösterge panelinde kaydedilen güncel sürüş verilerinin mevcut olmamasına bir tepkidir, dolayısıyla bu nedenle bir değişim veya onarım gereksiz olarak kabul edilebilir.
---

Gösterge paneli değiştirildiğinde, o zamana kadar kaydedilen sürüş verileri silinir (kalan mesafeyi hesaplamak için kullanılanlar). Bu nedenden dolayı, mesafe ilk kez yeniden hesaplandığında, genellikle gerçekçi olmayan bir sonraki maksimum kabul edilebilir değer esas alınacaktır.

Motor çalışırken yeni tüketim değerleri elde edildiğinde, birkaç yüz kilometrelik sürüşten sonra (yaklaşık 500 ila 600 kilometre arasında) gerçek mesafe değeri görüntülenene kadar hesaplama düzeltilir.

Bu davranış bir çalışma anormalliği anlamına gelmez, bu nedenle lütfen müşterileri yukarıda açıklanan teknik ayrıntılar hakkında bilgilendirin.

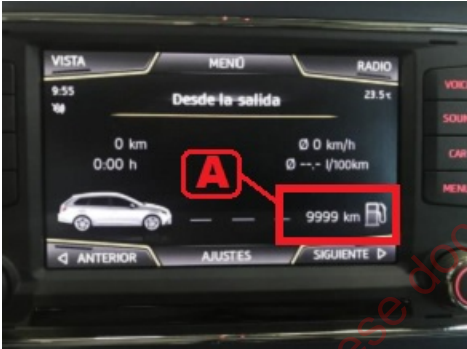
Şekil 2: Bilgi ve eğlence sistemi (Infotainment) ekranı örneği.

A: Görüntüde 9999 kilometrelik bir menzil gösterilmektedir ki bu açıkça mantıksızdır.
