## Müşteri ifadesi / Atölye tespiti

Standart ekipman çantasında bileşenler eksik veya CUPRA/SEAT tarafından yayınlanan donanım listesi uyarınca ilgili araca uymuyor.

## Teknik açıklama

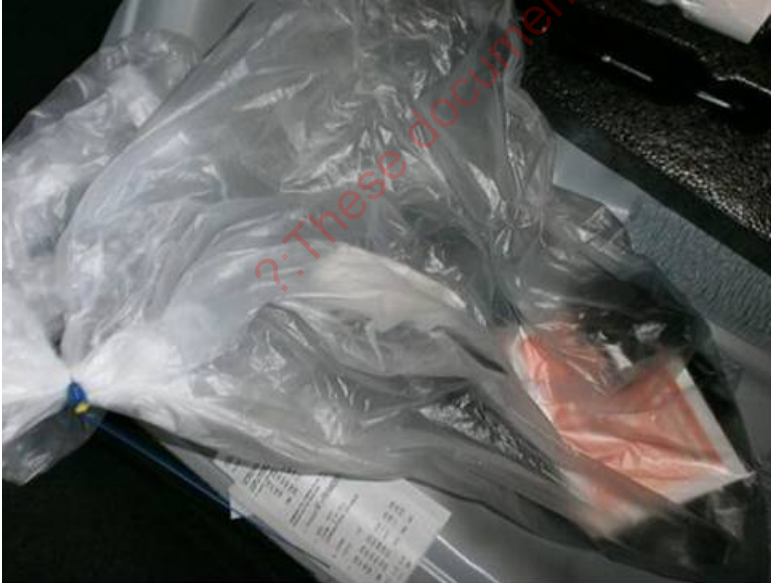
Şekil 1: Kusursuz durumdaki (mühürlü ve aşınmamış) standart ekipman çantası örneği.

Standart ekipman çantasındaki bileşenler araca uymuyorsa (yanlış ebat, yanlış tasarım veya yok ise) ve/veya standart ekipman çantasında örneğin mührün olmaması, aşınma gibi anormallikler varsa (bkz. Şekil 1) bu durum arkasındaki nedeninin eksiksiz olarak analiz edilmesi için standart ekipman çantasındaki (ilgili aracın bagaj bölümünde muhafaza edilir) etiket üzerindeki bilgiler gereklidir. (bkz. Şekil 2).

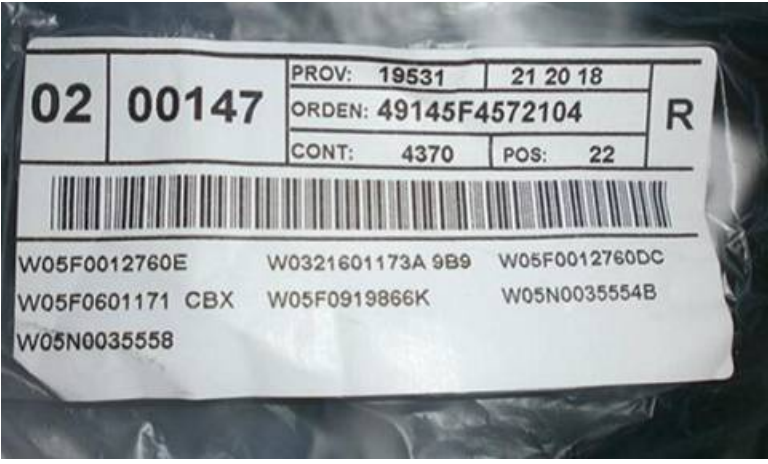
Şekil 2: Standart ekipman çantası etiketinin örneği.

- Standart ekipman çantasındaki kimlik etiketinin fotoğrafını mümkün olduğunca net bir şekilde çekin. Etiket okunabilir olmalıdır. Ayrıca standart ekipman çantasında görünen sorunun da bir fotoğrafını ekleyin. Aksi takdirde çalışma / parça değişimi gereksiz olarak görülebilir.
