Müşteri ifadesi / Atölye tespiti

Teknik açıklama

Seri uygulama

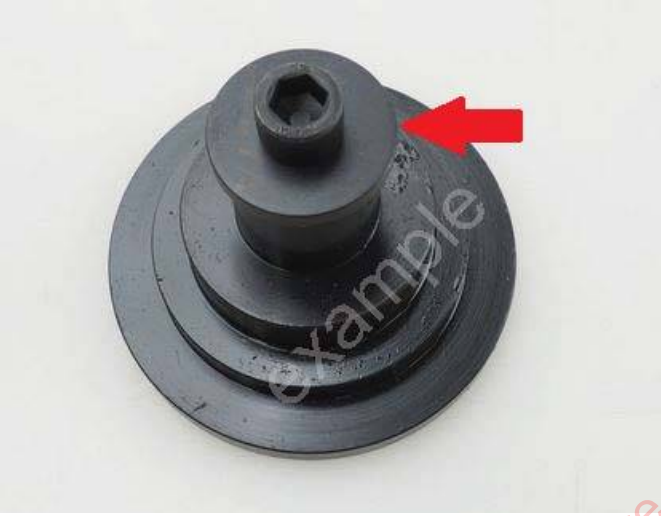
Şekil 1: Gergi tertibatının (-T10613-) Rondelalı cıvatanın (kırmızı ok) görünümü.

- DQ200 şanzımanı SEAT Atölye El Kitabına göre sökün.
- Çift kavramayı SEAT Atölye El Kitabına göre sökün.
- Gergi tertibatından (-T10613-) rondelalı cıvatayı (bkz. Şekil 1, kırmızı ok) çıkarın.

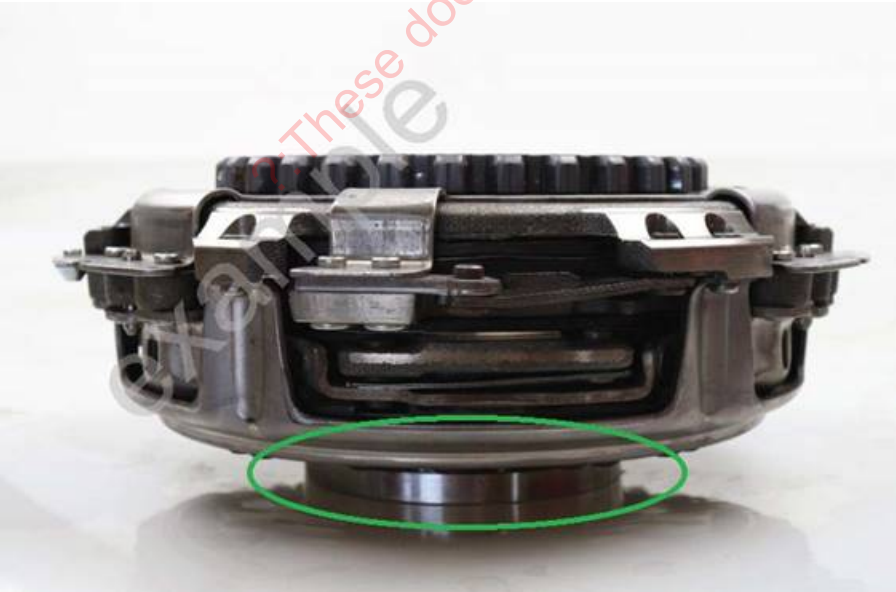
Şekil 2: Gergi tertibatı -T10613- üzerindeki çift kavramanın görünümü.

- Gergi tertibatını -T10613- çift kavramaya yerleştirin (bkz. Şekil 2, kırmızı oval).

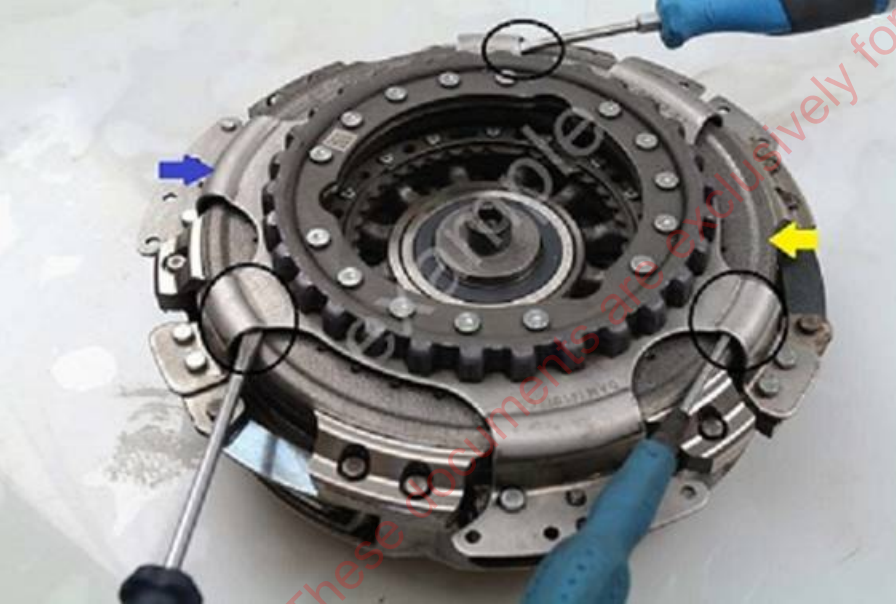
Şekil 4: Takip halkası ile K1 baskı plakası arasına yerleştirilen düz tornavidaların görünümü.

- Takip halkası (bkz. Şekil 4, mavi ok) ve baskı plakası K1 (bkz. Şekil 4, sarı ok) arasına 3 adet geleneksel düz tornavida (bkz. Şekil 4, siyah oval) yerleştirin.

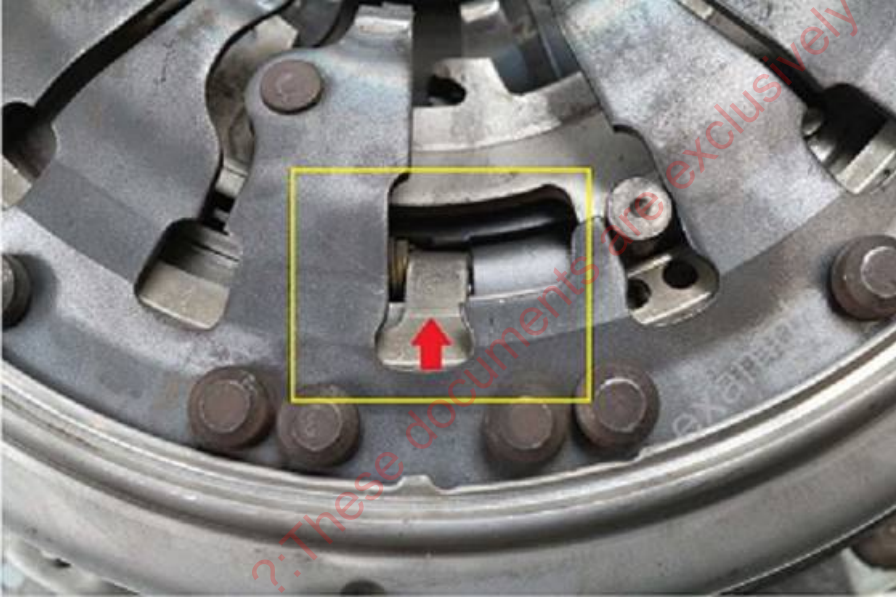
Şekil 6: K1 baskı plakası ayar halkasının görünümü (kırmızı ok).

Şekil 7: K1 baskı plakası ayar halkasının (sarı ok) nasıl çıkarılacağına dair görünüm.

Şekil 8: K1 baskı plakası ayar halkasının (sarı ok) nasıl çıkarılacağına dair görünüm.

- K1 kavrama plakası ayar halkasını (bkz. Şekil 6, sarı dikdörtgen/kırmızı ok) 2 adet geleneksel düz tornavidayla ok yönünde (bkz. Şekil 7 ve 8, sarı oklar) geri çekin. Daha sonra 2 adet düz tornavidayı yerlerinde tutun ve alt taraftaki 3 adet düz tornavidayı çıkarın (bkz. Şekil 9, yeşil oklar).

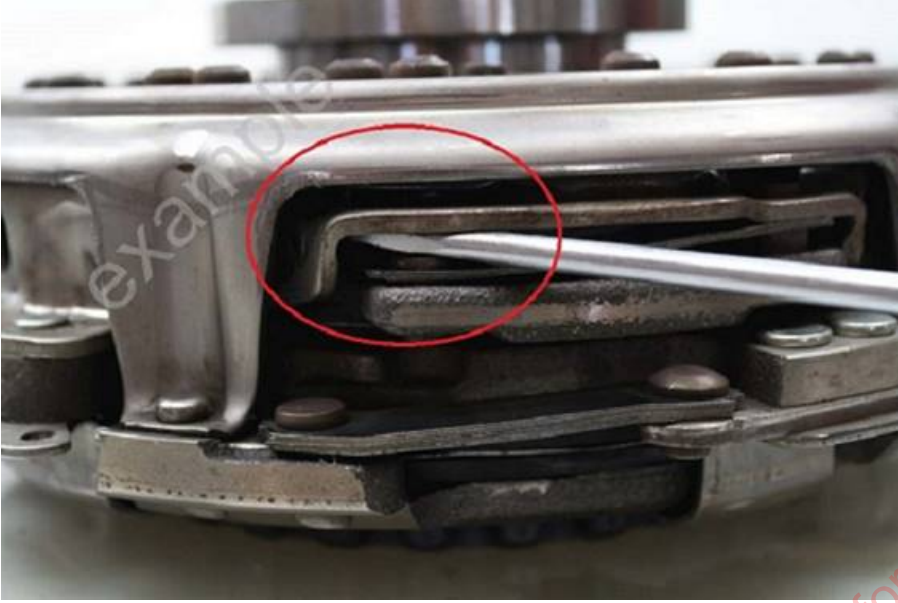
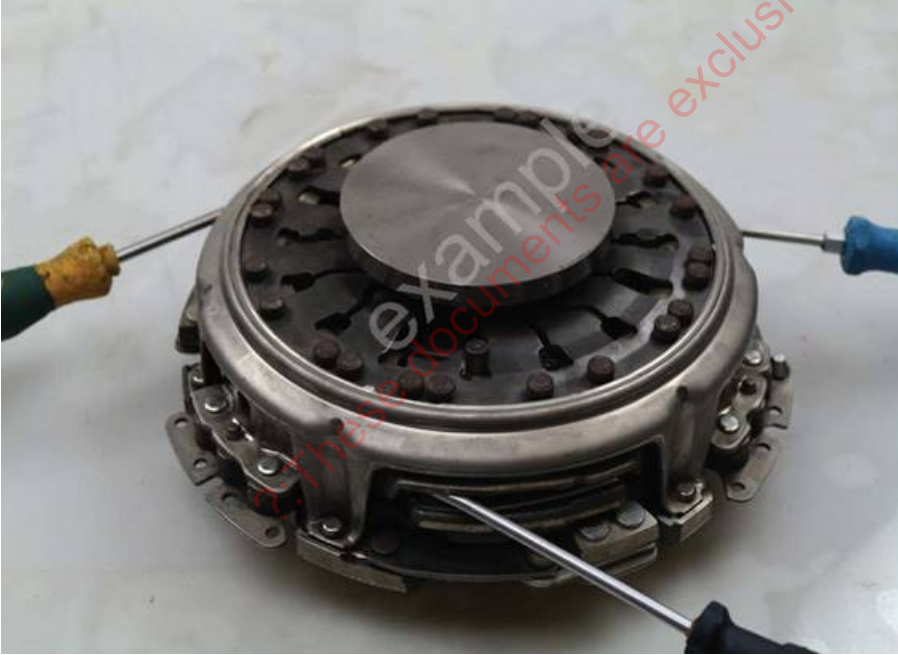
Şekil 10: K2 kavrama kapağı ile K2 baskı plakası arasına yerleştirilen düz tornavidaların (kırmızı oval) ayrıntılı görünümü.

Şekil 11: Takılan 3 adet düz tornavidanın pozisyonunun görünümü.

- K2 kavrama kapağı ile K2 baskı plakası arasına 3 adet geleneksel düz tornavida yerleştirin (bkz. Şekil 10, kırmızı oval ve Şekil 11).

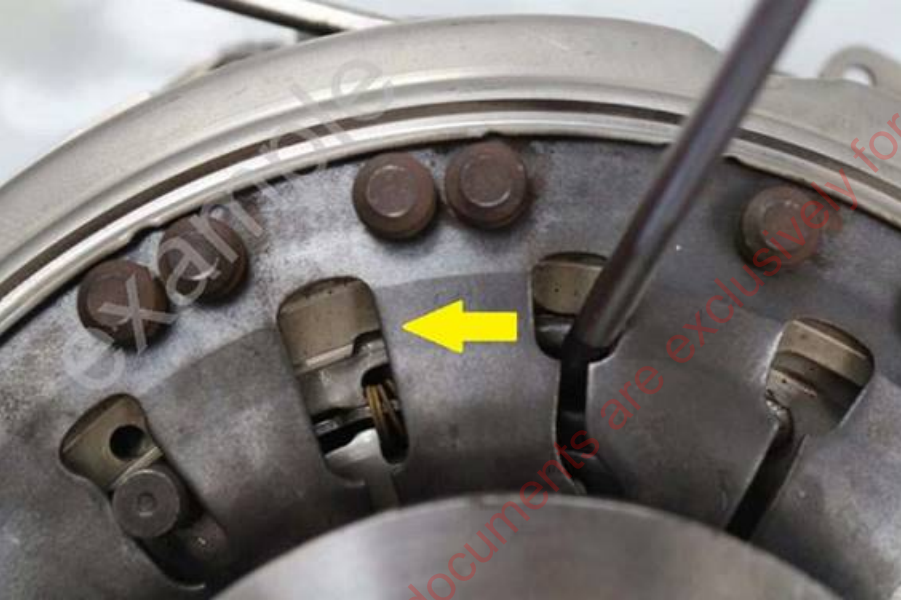
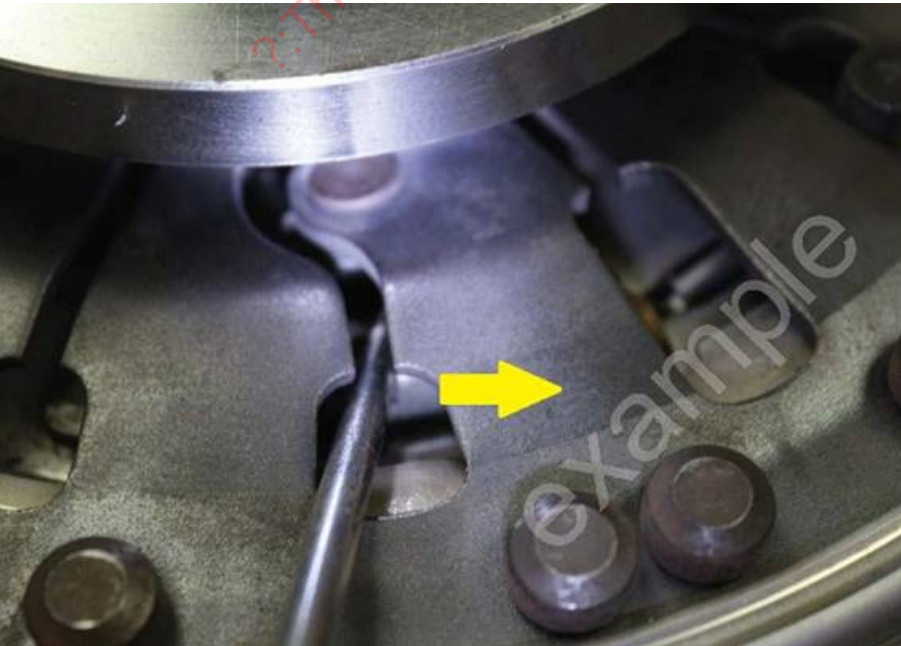
Şekil 12: K2 baskı plakası ayar halkasının görünümü (kırmızı ok).

Şekil 13: K2 baskı plakası ayar halkasının (sarı ok) nasıl çıkarılacağına dair görünüm.

Şekil 14: K2 baskı plakası ayar halkasının (sarı ok) nasıl çıkarılacağına dair görünüm.

- K2 kavrama plakası ayar halkasını (bkz. Şekil 12, sarı dikdörtgen/kırmızı ok) 2 adet geleneksel düz tornavidayla ok yönünde (bkz. Şekil 13 ve 14, sarı oklar) geri çekin. Daha sonra 2 adet düz tornavidayı yerlerinde tutun ve alt taraftaki 3 adet düz tornavidayı çıkarın (bkz. Şekil 15, yeşil oklar).

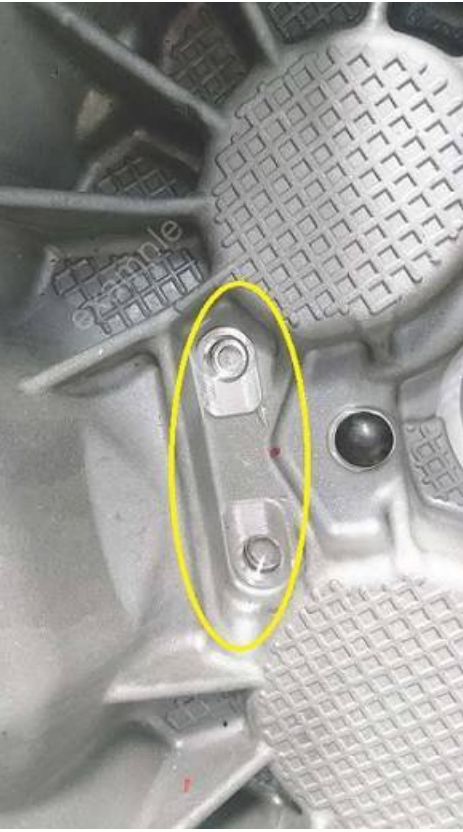
Şekil 19: Vites kutusu ayar deliklerinin örneği.

- Vites kutusundaki ayar deliklerini atölyede bulunan malzemelerle iyice temizleyin (bkz. Şekil 19, sarı oval).

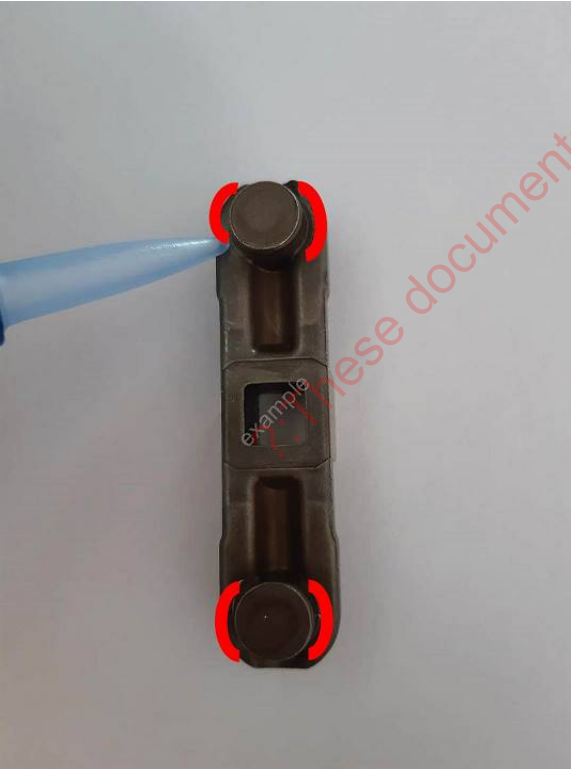
Şekil 20: Sıvı bağlayıcı ile nemlendirilmiş menteşe desteğinin arka tarafının görünümü.

- Atölyede bulunan malzemeleri kullanarak menteşe desteğinin arka tarafını iyice temizleyin. Ardından sıvı bağlayıcı kullanarak menteşe desteğinin arka tarafını, temas yüzey alanında (bkz. Şekil 20, kırmızı daireler) nemlendirin (orijinal parça referansı: D 000 600 A2).
