Teknik açıklama

Yağ ayrıştırıcısında üretimden kaynaklı farklılık. Sonuç olarak motor kontrol ünitesinde aşağıdaki vaka bellek kaydı kaydedilmiş olabilir: P227900 (arıza teşhis adresi: 0001).

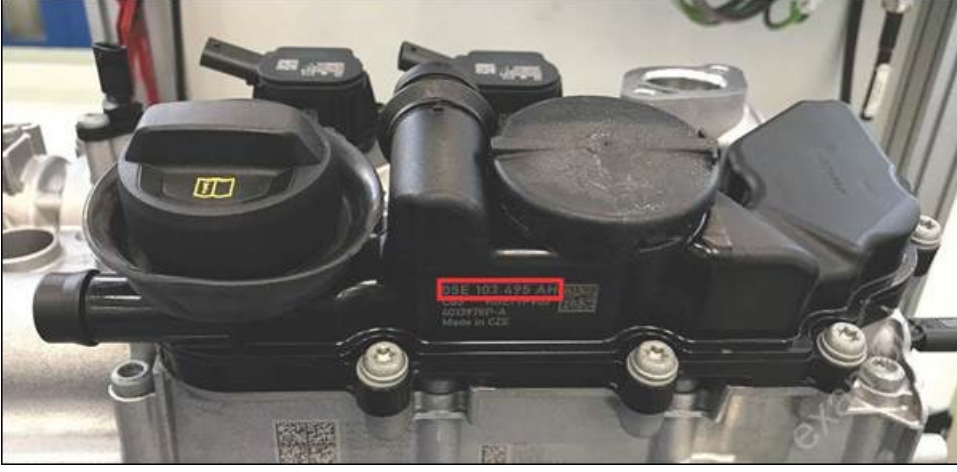
Yağ ayrıştırıcısının YP numarasının kontrolü (bkz. Resim 2):

Resim 2: Yağ ayrıştırıcısı YP numarasının örnek görünümü (kırmızı dikdörtgen).

Yağ ayrıştırıcısının YP numarasının (bkz. Resim 2, kırmızı dikdörtgen) kontrol edilmesi/okunması:

- Zaten aşağıdaki YP numaralarına sahip bir yağ ayrıştırıcısı takılıysa:
 - 05E 103 495 J
 - 05E 103 495 T
 - 05E 103 495 F
 - 05E 103 495 P
 - **05E 103 495 AH**
 - **05E 103 495 AJ**
- Yağ ayrıştırıcısı Atölye El Kitabı/YP Kataloğu uyarınca değiştirin.
- Zaten YP numarası: **05E 103 495 AP** olan bir yağ ayrıştırıcısı takılıysa:
 - Bu TPI geçerli değildir. Vaka bellek kayıtlarını rehberli arıza aramaya göre gidirin. Böyle bir durumda aracın onarımı mevcut TPI kapsamında faturalandırılmaz.
