**Müşteri ifadesi / Atölye tespiti****! NOT**

**1. Motorun elektrik kablosu tesisatını kontrol edin**

## 2. Gerekirse: Motorun elektrik kablosu tesisatını deęiřtirin

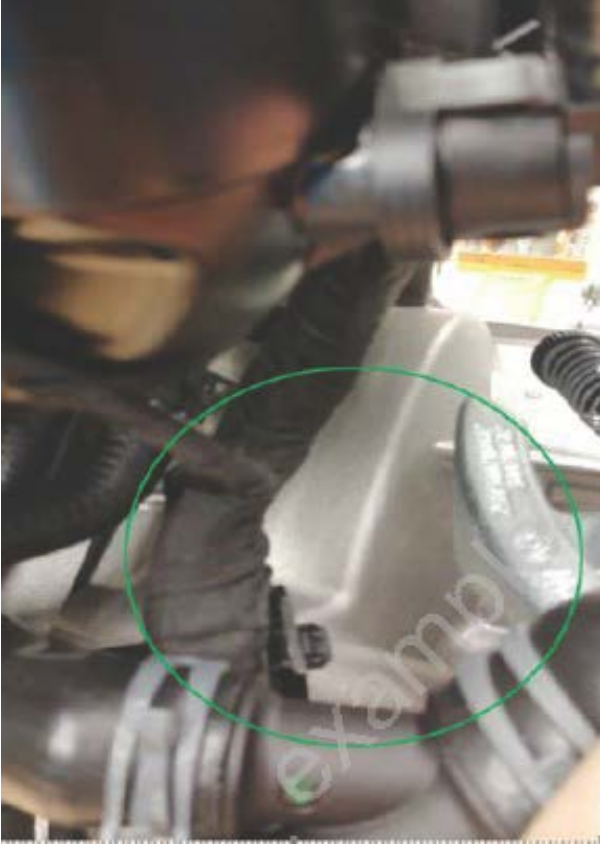
- řanzıman/marř motoru bölgesinde, motorun elektrik kablosu tesisatını kontrol edin (bkz. řekil 1 ve 2, yeřil ovaler).

**řekil 1:** řanzıman/marř motoru bölgesinde motorun elektrik kablosu tesisatına örnek.

- Elektrik kablosu tesisatını destekten çıkarın (bkz. řekil 1, yeřil oval). Ardından, elektrik kablosu tesisatını kontrol ederek herhangi bir

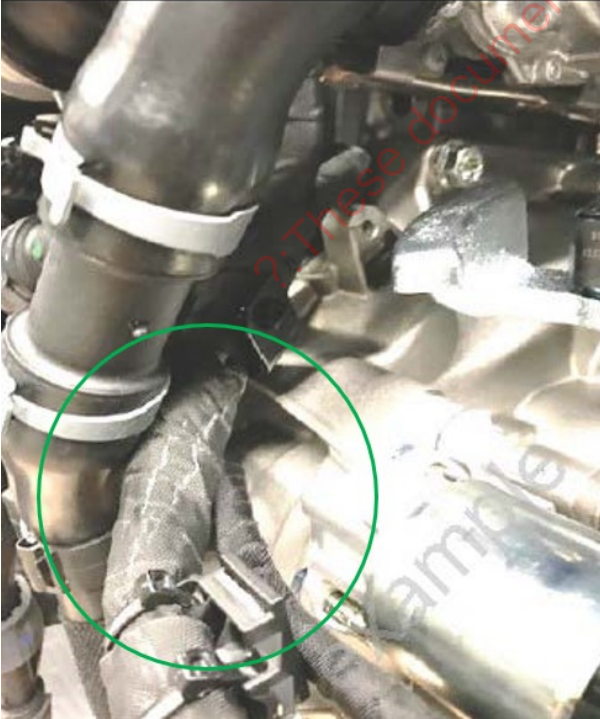
**řekil 2:** řanzıman/marř motoru bölgesinde motorun elektrik kablosu tesisatına örnek.

Elektrik kablosu tesisatı řekil 1 ve 2'de gösterildięi gibiyse:

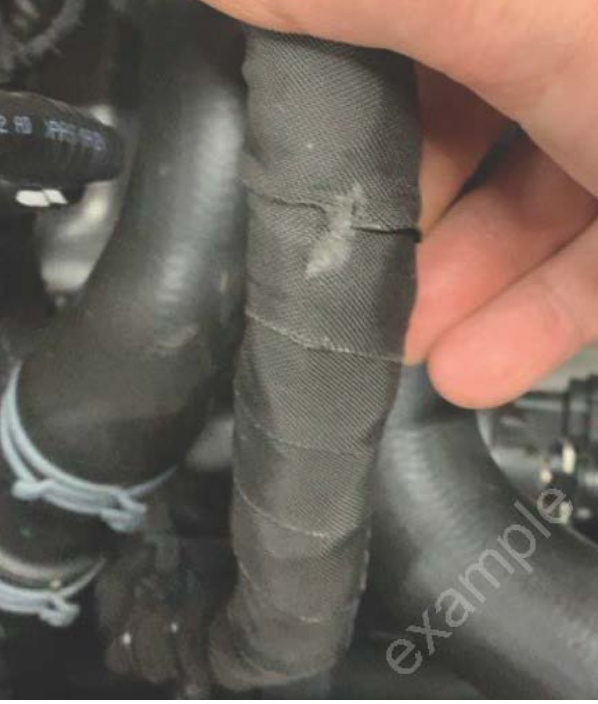
anormallik/sürtünme kaynaklı erozyon olup olmadığına bakın (bkz. Şekil 3).

Şekil 3: Motorun elektrik kablosu tesisatı desteğinde anormallik/sürtünme kaynaklı erozyon örneği.

- Motorun elektrik kablosu tesisatında etkilenen bir veya daha fazla kablo varsa şuradan devam edin: **"Madde 2 ile ilgili olarak:"**.
- Motorun elektrik kablosu tesisatı **etkilenmemişse** bu TPI geçerli değildir. Bu durumda, araç arıza teşhis ekipmanını kullanarak arıza teşhis/Rehberli Arıza Arama uyarınca hareket edin. Bu durumda araç onarım masraflarının bu TPI'ya dayalı olarak belirlenemeyeceğini unutmayın.

- Motorun elektrik kablosu tesisatını SEAT Atölye El Kitabı/Orijinal Parça Kataloğuna göre değiştirin.

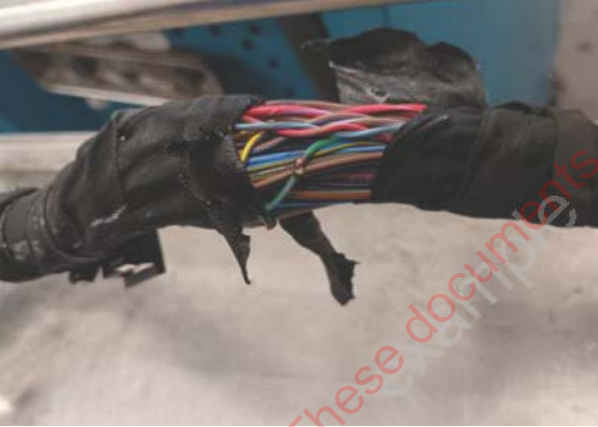
- Motorun elektrik kablosu tesisatındaki yalıtımı açın (kumaş yapışkan bant) ve her bir elektrik kablosunu kontrol ederek anormallik olup olmadığına bakın (bkz. Şekil 4).

Şekil 4: Motorun kablo tesisatında etkilenen kabloları örnek.
