Teknik açıklama

Döngüsel gıcırtı sesi, triger kayış gergi kasnağı üzerinden hareket ettiğinde meydana geliyor.

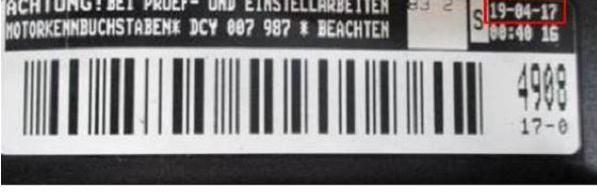
Resim 1: Triger kayış koruması üzerinde bulunan ve motor üretim verilerini içeren etiketin örnek görüntüsü Resim 1 açıklaması: Üretim tarihi (kırmızı dikdörtgen) = 19.04.2017 (Gün/Ay/Yıl)

- Triger kayış korumasını SEAT Atölye el kitabına bakarak sökün.
- Ardından triger kayışın ön kenarına biraz su uygulayın:
 - Ses artık duyulmuyorsa, triger kayış kapağının üzerindeki motor üretim tarihi (bkz. resim 1 ve 2, kırmızı dikdörtgen) okunmalıdır.

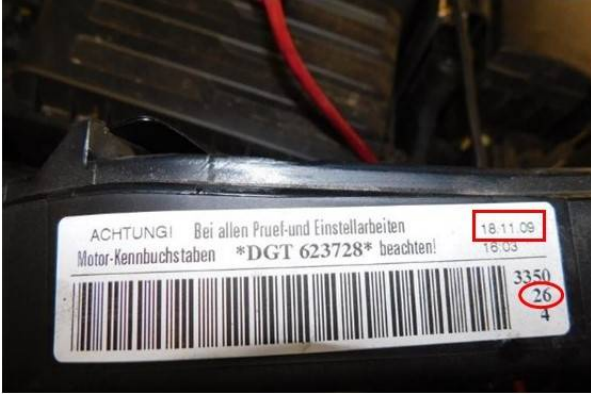
Resim 2: Triger kayışı koruması üzerinde Györ üretim tesisinin üretici bilgilerini içeren etiketin örnek görüntüsü (kod 26, kırmızı elips) Resim 2 açıklaması (kırmızı dikdörtgen): 18.11.09 (Yıl/ Ay/ Gün) = Üretim tarihi 09.11.2018
