## Teknik açıklama

Kavrama muhafazası üretiminde üretime bağlı farklılık (kavrama muhafazasında boşluk)

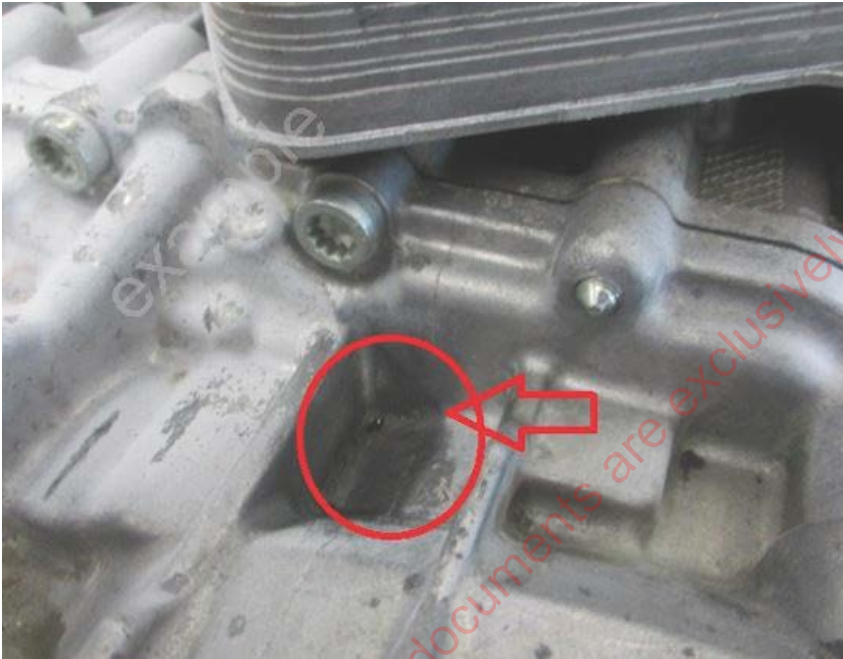
- Şikayete neden olan durum tespit edilebiliyor.
- Sızıntı, şanzıman yağı soğutucusunun altındaki alanda bulunan kavrama muhafazası cebine kesin olarak atanabilmektedir (bkz. Resim 1, kırmızı elips/ kırmızı ok).

Resim 1: Şanzıman yağı soğutucusunun altındaki alandan, kavrama muhafazası cebinden sızan yağın örnek görünümü

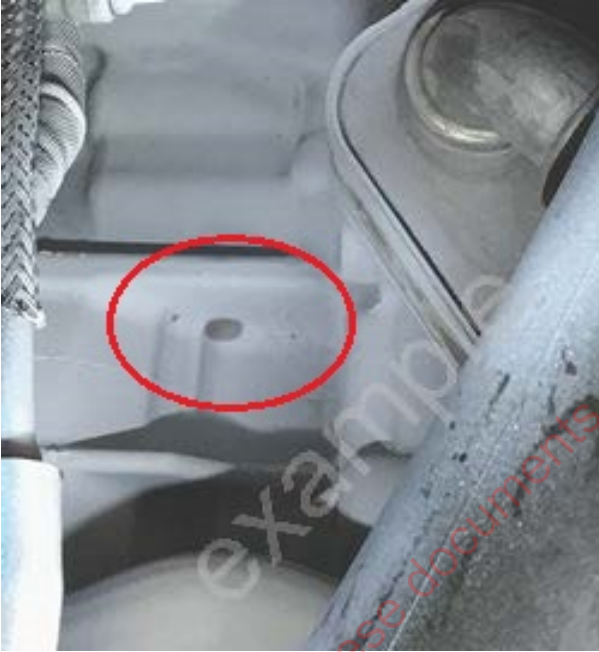
- DQ381 şanzıman muhafazasının etkilenen kısmını atölye araçlarıyla ayrıntılı şekilde temizleyin.
- DQ381 şanzıman muhafazasında etkilenen bölgelere sızıntı yağı arama spreyi (YP Numarası: G 001 900 A1) püskürtün.
- DQ381 şanzımanı çalışma sıcaklığına getirin (min. motor yağı sıcaklığı: 80 °C) ve sızıntıyı yeniden değerlendirin (bkz. Resim 2, kırmızı elips).

Resim 2: Şanzıman yağı soğutucusunun altındaki alandan, kavrama muhafazası cebinden sızan yağın örnek görünümü

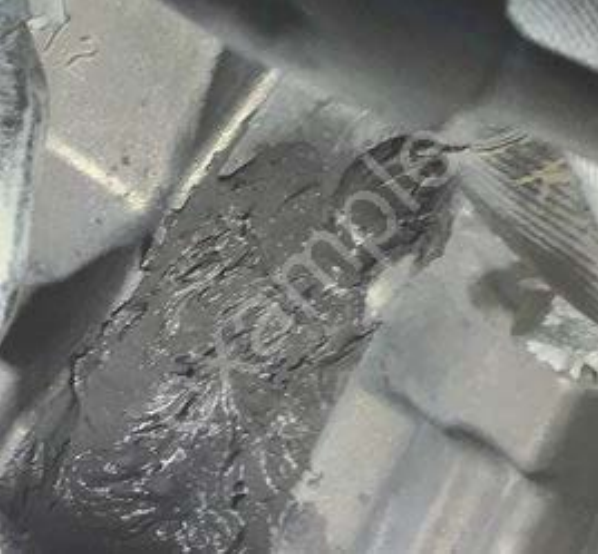
Resim 3: Kavrama muhafazasında doldurulmuş ve düzleştirilmiş 2K epoksi yapıştırıcının örnek görünümü

2K-Epoksi yapıştırıcısı uygulanmadan önce vites kutusundaki yüzey kuru, tozsuz, yağsız ve gressiz olmalıdır.

- Karıştırılan 2K-Epoksi yapışkanı (YP numarası: D 186 S00 M2) piyasa tipi bir spatulayla DQ381 şanzıman muhafazasında yalıtılmamış olan

bölgeye uygulayınız (bkz. Resim 3).

Motoru çalıştırmayın. 2K-Epoksi yapıştırıcı sertleşmek için minimum 24 saate ihtiyaç duyar. 2K epoksi yapıştırıcının kullanım talimatlarını dikkate alın.
