- Müşterinin Mobil Bağlantı Kutusu ve Kablosuz cep telefonu şarj cihazının işlevselliğine ilişkin şikayetleri - R265 - (Servis ID: 9108).

## Teknik açıklama

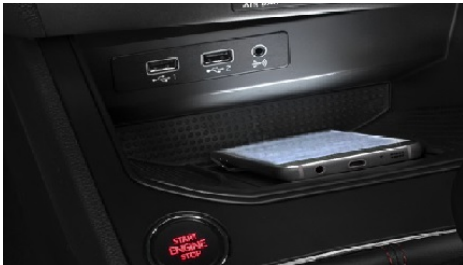
Şekil 1: IBIZA (KJ1) modelindeki Mobil Bağlantı Kutusu / Kablosuz mobil telefon şarj cihazı - R265 - örneği.

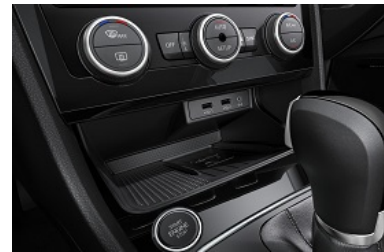
Şekil 2: Leon (5F) modelindeki Mobil Bağlantı Kutusu / Kablosuz mobil telefon şarj cihazı - R265 - örneği.

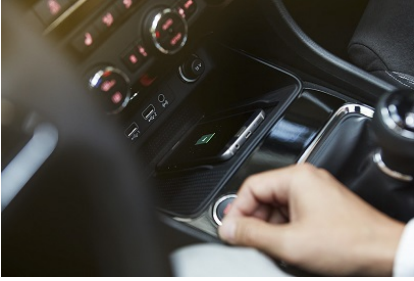
Şekil 3: (KH7) modelindeki Mobil Bağlantı Kutusu / Kablosuz mobil telefon şarj cihazı - R265 - tepsisine yerleştirilmiş bir telefon görünümü.

Test mobil telefonunu Mobil Bağlantı Kutusunun / Kablosuz şarj cihazının - R265 - içine yerleştirin.

1.- Mobil telefonu temassız olarak şarj etme, durum:

Montaj: "mümkün değil/mümkün" bağlantı sağlandığında -> "mümkün"

Şarj: "hayır / evet" şarj olurken -> "evet".
