Müşteri ifadesi / Atölye tespiti**Müşteri şikayeti:**

Direksiyonda estetik farklılıklar.

Teknik açıklama

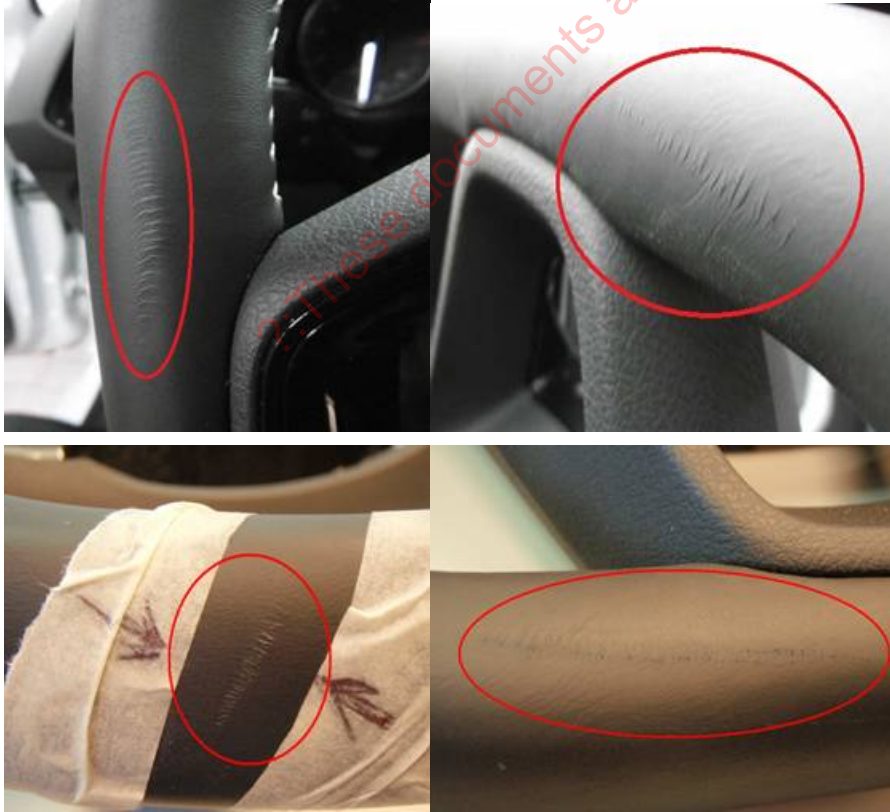
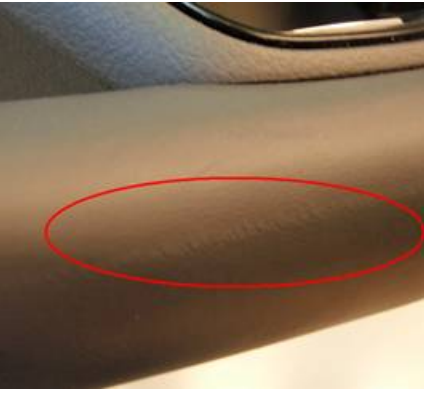
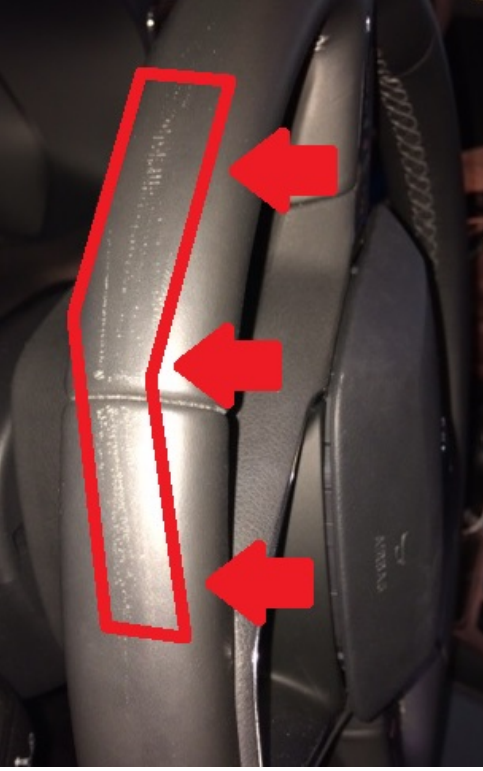
Resim 1, 2, 3, 4, 5 ve 6'da gösterildiği gibi direksiyonda estetik farklar görüldüğünde bunlar garanti kapsamında ürün farklılıklarını sunmaz. Bu farklar örn. kremayer, saat ve yüzükler vs. ile temas gibi dış faktörlerden kaynaklanmaktadır.

Direksiyon simidinin altında (direksiyon simidinin sürücü tarafına bakan kısmında) farklılıklar varsa, bunlar ürün kusuru olarak görülmemelidir. Bu farklılıklar araca binerken veya araçtan çıkarken sürücünün örneğin jeans, ceketin fermuarı vb. nedeniyle direksiyon simidine sürtünmesi kaynaklı meydana gelmiştir.

Resim 1, 2, 3, 4, 5 ve 6: Direksiyon simidinin alt kısmında ceket fermuarının vb. temas etmesi sonucu oluşan çizikler (LOL aracın direksiyon simidine bakan sürücü kapısı) için örnek görünüm.

Bu şikayetler ürün farklılığı olarak dikkate alınamaz.

Etkilenme nedeniyle değiştirilen yetkili satıcılar tarafından denetime gönderilen parçalarda yapılan analizler direksiyonların yüksek bir yüzdesinin doğru olduğu ve yanlıgı sonucu atölyede değiştirilmiş oldukları sonucunu vermiştir. Bu nedenle tanımlanan düzensizlikler nedeniyle parça değişimi garanti hizmetleri üzerinden işleme alınmasının reddine ya da geri fatura edilmesine neden teşkil etmektedir.
