Müşteri ifadesi / Atölye tespiti

- Araç anahtarının (uzaktan kumanda) kapağı deforme oldu/ düzgün durmuyor/ çıkıyor/ gevşiyor/ düşüyor.

Araç anahtarının (uzaktan kumanda) kapağının bir tarafı dışsal etkiler nedeniyle hasar görmüş.

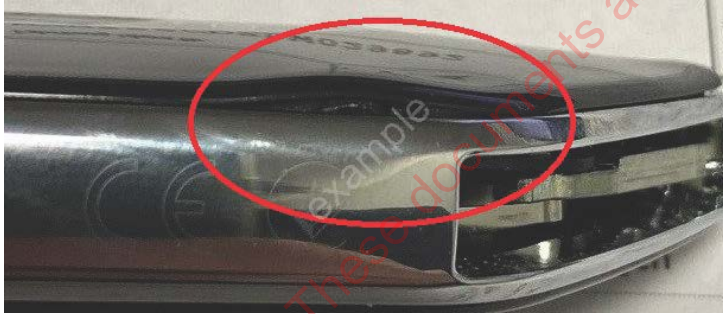
Resim 1: Hasar görmüş/deforme olmuş araç anahtarı kapağının örnek görünümü

Bu sebeple araç anahtarı kapağının (bkz. Resim 1-3, kırmızı elipsler) bozulmasına/deforme olmasına neden olunmuştur.

Müşteriye, anahtar (uzaktan kumanda) pilinin değiştirilmesi işleminin, araç kullanım kılavuzunda ayrıntılı şekilde açıklandığını belirtin.

Resim 1 - 3'te gösterilen görsel sorunlar ve benzerleri, dış etkenler sonucu olduğundan, ürüne dayandırılmaz. Bu sebeple, gereksiz bir parça değişimi durumunda geri faturalandırma gerçekleştirilebilir.
