Müşteri ifadesi / Atölye tespiti**Müşteri şikayeti:**

İç aydınlatma LED ışığı kontrol modülü donanımına bağlı sorun.

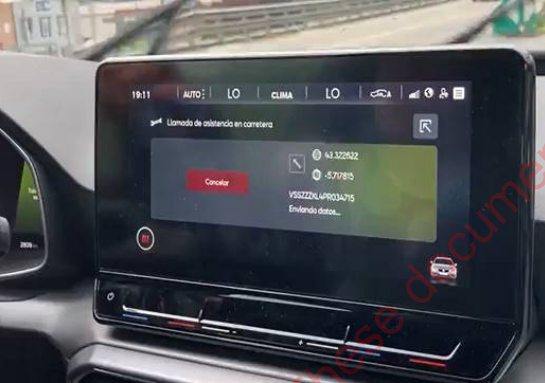
- Tavan lambaları basıldığında doğru şekilde açılıp kapanmıyor.
- Işık modülündeki dokunmatik tuşlar dokunulduğunda çalışmıyor.
- Tavan lambaları basılmadan açılıp kapanıyor.
- Müşteri hizmetleri çağrısı/arıza yardımı çağrısı, tavan modülü tuşlarına basılmadan kendiliğinden etkinleşiyor (bkz. Şekil 2 ve 3).

Şekil 2: Bilgi-eğlence sistemi ekranında arıza yardımı çağrısı örneği.

- Lütfen LED ortam iç aydınlatma kontrol modülünü, SEAT Atölye El Kitabına ve SEAT Orijinal Parça Kataloğunda yer alan bilgilere göre değiştirin.

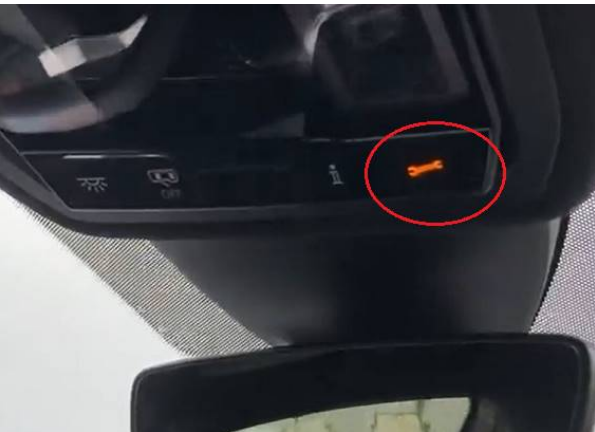
Şekil 3: Bilgi-eğlence sistemi ekranında müşteri hizmetleri çağrısı örneği (kırmızı oval).
