**Müşteri ifadesi / Atölye tespiti****Müşteri şikayeti:**

Bagajdaki 230 Volt priz çalışmıyor ve elektrik sağlamıyor.

Resim 1: Bir CUPRA FORMENTOR PA (KM) bagajındaki 230 Volt prizin örnek görünümü

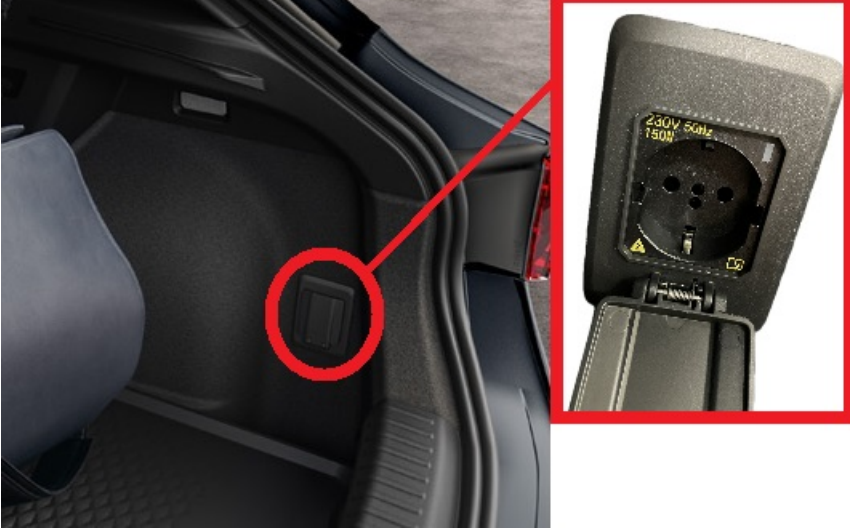
Bir teslimat kontrolü/bakım/onarım kapsamında, bagajdaki prizin çalışmadığı ve elektrik sağlamadığı tespit edilebiliyor.

**Herhangi bir onarım önlemi gerçekleştirmeyin. Yazılım çözümü güncel olarak hazırlık aşamasında. Çözüm hazır olur olmaz bilgilendirileceksiniz.**
