Teknik açıklama

Belirli bir üretim aralığındaki yakıt yüksek basınç pompası tahrik kısmında tolerans sorunları bulunabilir. Parça toleransları, yakıt yüksek basınç pompası tahrikinin zamanından önce aşınmasına yol açar.

Yakıt yüksek basınç pompası pistonunu veya vakum pompası muhafazasını kontrol edin ve gerekirse değiştirin

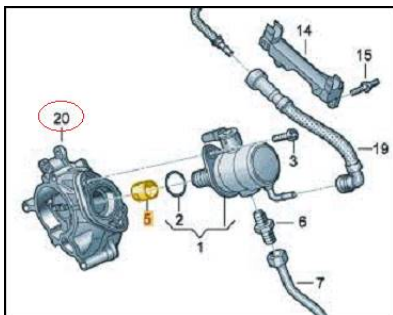
Resim 1: Yakıt yüksek basınç pompası parçalarının örnek görünümü

1 = Yakıt yüksek basınç pompası

5 = Yakıt yüksek basınç pompası pistonu

20 = Vakum pompası muhafazası

- Yakıt yüksek basınç pompasını (bkz. Resim 1, numara 1) Atölye El Kitabı gereğince vakum pompası muhafazasından sökün.
- Parçaların kontrolü amacıyla vakum pompasının (bkz. Resim 1, numara 20, kırmızı elips) sökülmesi gerekmez.

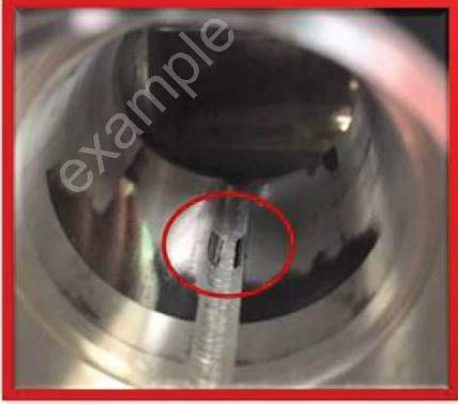
- Aşağıdaki resimler (2, 3 ve 4) parçalarda yüksek oranda bir aşınma gösteriyor.

Resim 2: Normal değil! Yakıt yüksek basınç pompasının sökülen pistonunun örnek görünümü, vakum pompasının muhafazasında yüksek aşınma mevcut

- Önceden kontrol edilen parçalardan birinde artmış aşınma tespit edilirse, yakıt yüksek basınç pompasının pistonu ve vakum pompası muhafazası, SEAT Atölye El Kitabına/YP kataloğuna göre değiştirilmelidir.

Bu durumda, yakıt yüksek basınç pompasının değiştirilmesine gerek yoktur. Gereksiz bir yakıt yüksek basınç pompası değişimi geri fatura edilecektir.

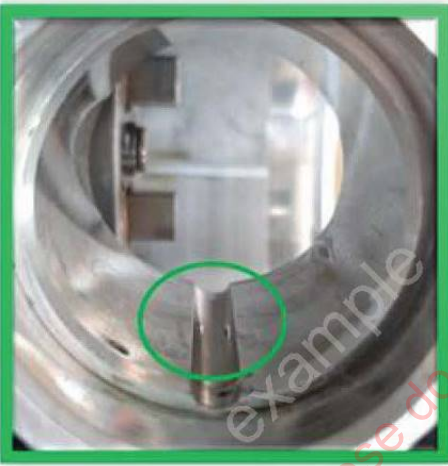
Resim 3: Normal! Yakıt yüksek basınç pompasının sökülen pistonunun örnek görünümü, vakum pompasının muhafazasında yüksek aşınma yok

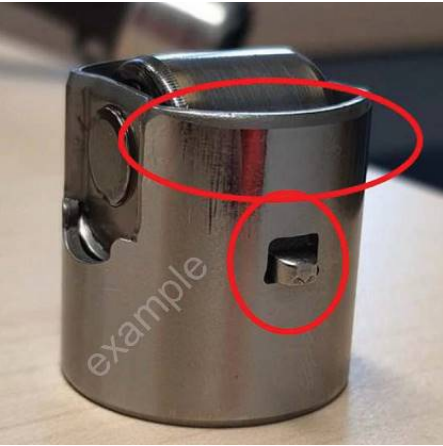
Resim 4: Normal değil! Yakı yüksek basınç pompasındaki yüksek aşınmanın örnek görünümü
