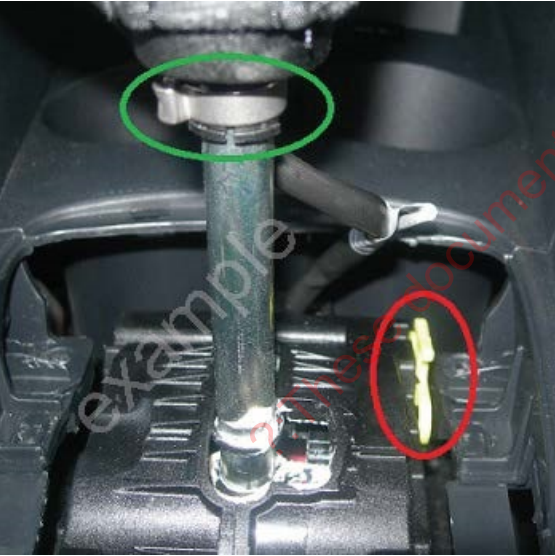
Resim 2: "ZF" üreticisine ait bir vites kolunun örnek görüntüsü (vites kutusunun sağ tarafında sarı acil kilit açma tertibatı bulunur).

- "Servis önlemi" bölümünde açıklanan otomatik vites kolu onarımı sadece "ECS/Küster" üreticisine ait vites kollarını (bakınız resim 1) kapsamaktadır.
- Eğer araçta "ZF" üreticisine ait otomatik vites kolu takılıysa (bkz. resim 2), bu TPI'yi kullanmayın. Böyle bir durumda aracın onarımı mevcut TPI kapsamında faturalandırılmaz.

- Otomatik vites kolu üreticisinin "ECS/ Küster" olup olmadığının kontrol edilmesi:
 - "ECS/Küster" üreticisine ait otomatik vites kollarında, otomatik vites kolu muhafazası sağ ön tarafında sarı renkli acil kilit açma tertibatı bulunur (bkz. resim 1, kırmızı elips).
 - "ZF" üreticisine ait otomatik vites kollarında (bakınız resim 2), otomatik vites kolu muhafazası sağ tarafında sarı renkli acil kilit açma tertibatı bulunur (bkz. resim 2, kırmızı elips).

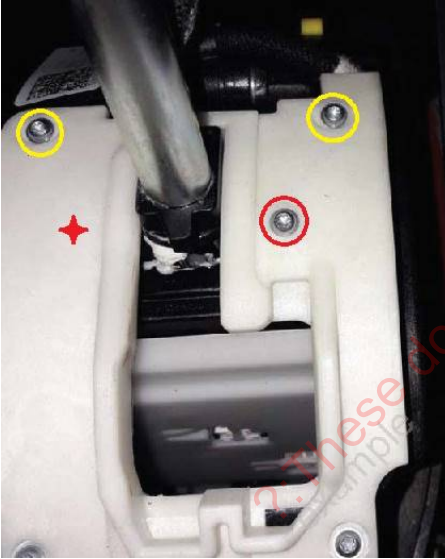
Resim 4: Sökülen cıvatalara ait konumların örnek görünümü.

- Vites değiştirme mekanizması ve araç kablo tesisatı arasındaki elektrik soket bağlantısını (hat demeti soket bağlantısı) ayırın.
- Daha önce ayrılmış soket bağlantısı ve araç kablo tesisatının üzerine koruyucu bir hortum (YP No. 3Q0 713 128) geçirin.
- Otomatik vites kolu muhafazası üzerindeki iki cıvatayı sökün (bakınız resim 4, sarı daireler).
- Otomatik vites kolu muhafazası altındaki cıvatayı sökün (bakınız resim 4, kırmızı daire).
- **Not:** Sağdan direksiyonlu araçlarda cıvata, karşı tarafta (bakınız Resim 4, kırmızı yıldız) bulunur.

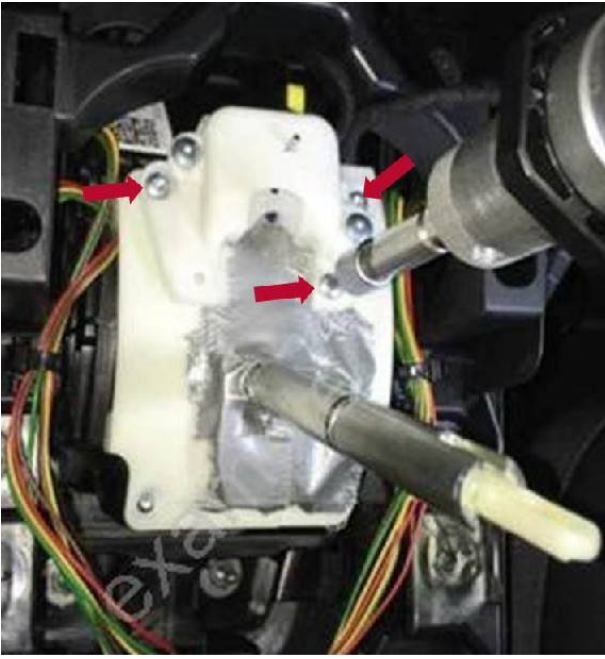
Resim 5: Mikro şalter modülünün yeni cıvatalarla montajına örnek görünümü.

- Mikro şalter modülünü, otomatik vites koluna tutturun. Yeni cıvataları (mikro şalter onarım setinde bulunur) takıp sıkın (bakınız resim 5, kırmızı oklar) – **Sıkma torku: 1,0 Nm**

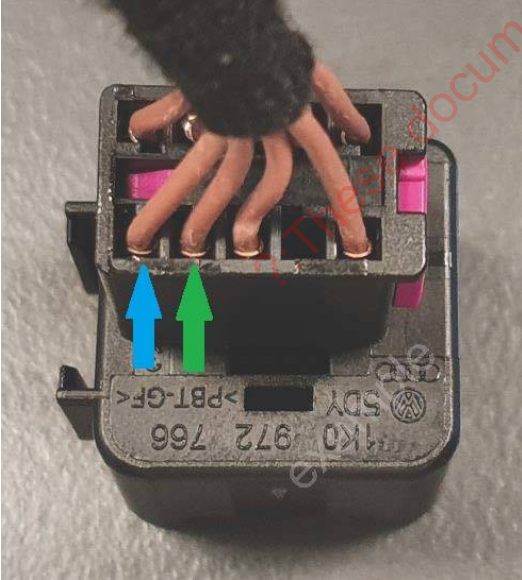
Resim 6: Yassı kontak muhafasındaki kodlama ceplerinin örnek görünümü.

- Ölçüm yardımcı setinden -VAG 1594 D- ölçüm hatlarını, mikro şalter modülündeki yassı kontak gövdesinde bulunan kodlama ceplerine (Resim 6'daki oklara bakın) sokun (ölçüm hatlarını dayanma noktasına kadar sokun).
 - Siyah şase hattı => Bölme 1 (bakınız Resim 6, mavi ok)
 - Kırmızı ölçüm hattı => Bölme 2 (bakınız Resim 6, yeşil ok)

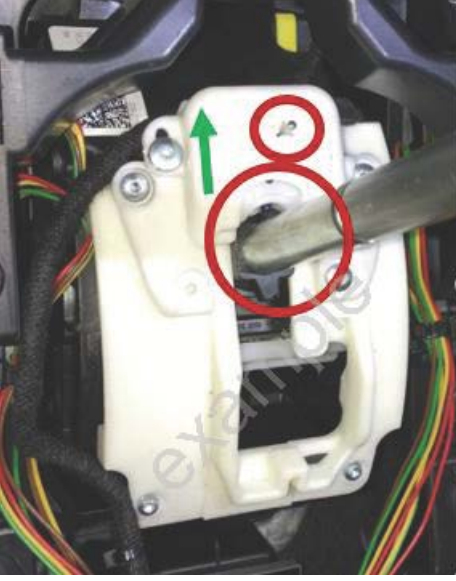
Resim 7: Takılı olan mikro şalter modülünün "P" konumundaki otomatik vites kolunun örnek görünümü.

- Otomatik vites kolunu P konumuna alın (bakınız Resim 7, kırmızı büyük daire). Kilit pimi, mikro şalter modülüne girmiş olmalıdır (bakınız Resim 7, kırmızı küçük daire). Mikro şalterin üst kısmını, sürüş yönünde hafifçe bastırın (bakınız resimler 7, yeşil ok) ve bu konumda tutun.
 - Gerilim ölçerdeki Led diyot sönmelidir.

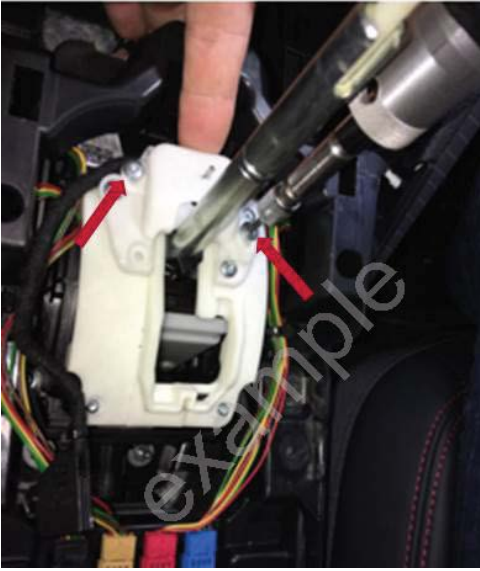
Resim 9: Mikro şalter modülü ayar vidalarının örnek görünümü.

- Otomatik vites kolunu, sürüş yönünün tersine doğru P konumuna bastırın (kilit açma tuşuna basmadan otomatik vites kolu boşluğunu kaldırın) ve bu konumda tutun. Mikro şalter modülünün üst kısmını, yaylanma gücü vasıtasıyla yavaşça ve otomatik vites kolunun tersine yönlü bastırın (bakınız resim 8, mavi ok).
 - Gerilim ölçerdeki Led diyot yanmalıdır.
 - Ayar vidalarını (bakınız resim 9, kırmızı oklar) sıkın – Sıkma torku: 1,0 Nm.

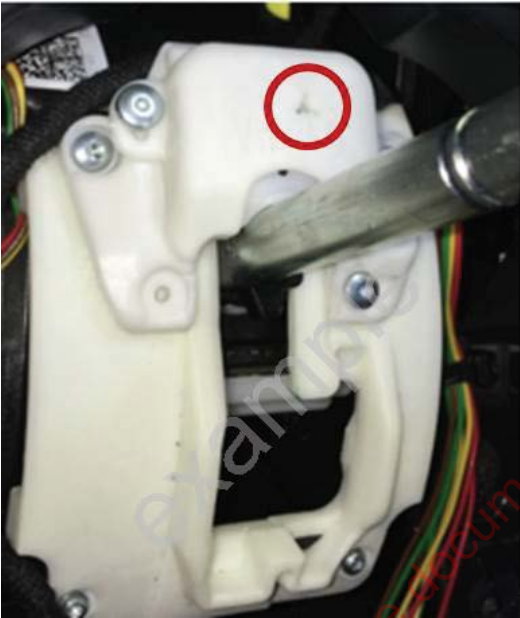
Resim 10: Mikro şalter modülünün dışarı çekilmiş sabitleme biniyle birlikte örnek görünümü.

- Sabitleme pimini mikro şalter modülünden dışarı çekin (bakınız resim 10, kırmızı daire).
