Bagaj bölmesindeki 230 Volt priz çalışmıyor ve güç sağlamıyor.

Atölye tespiti:

Teknik açıklama

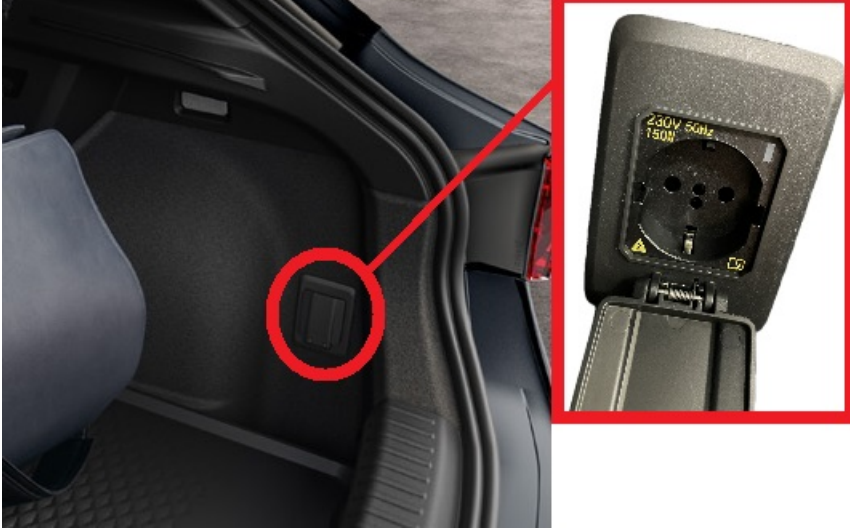
Şekil 1: CUPRA FORMENTOR PA (KM) modelinin bagaj bölümündeki 230 Volt priz örneği.

Bir teslimat/bakım/onarım kontrolü sırasında, bagaj bölümündeki soketin çalışmadığı ve güç sağlamadığı tespit edilebilir.

Onarmaya çalışmayın! Yazılım çözümü güncel olarak geliştirme aşamasındadır. Sunulduğu zaman normal kanallar üzerinden bilgilendirileceksiniz.

Herhangi bir parça onarım veya değişimi bu bağlamda tavsiye edilmez ve gerekçesiz müdahale olarak değerlendirilebilir.
