## Müşteri ifadesi / Atölye tespiti

## Teknik açıklama

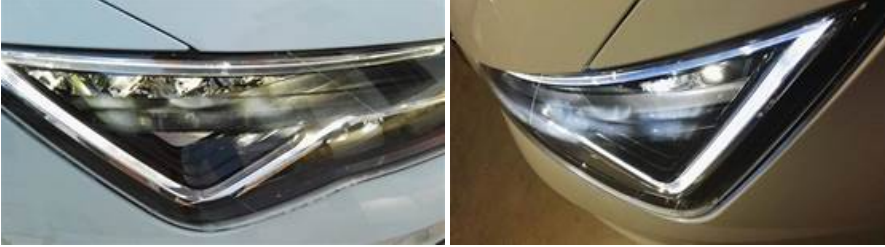
Resim 1 ve 2

- Tam LED-farın açılması sırasında ışık optiğinden oluşturulan ışık huzmeleri farın camında işaret görünümü oluşturmaktadır (bakınız resim 1 ve 2).

- Estetik müşteri şikayeti.
- Şikayete neden olan durum tespit edilebiliyor.

Müşteri şikayetinde, yapısal özellikler nedeniyle ürünün kendi etkisi olduğu ve bu nedenle şikayet olarak değerlendirilmediği göz önünde bulundurulmalıdır.

Atölyede onarım çalışmaları uygulanmamalıdır.

Lütfen müşteriye, diğer araçlarda da aynı özellikleri görebileceğini ve ürünün bu şekilde tasarlandığını açıklayınız.

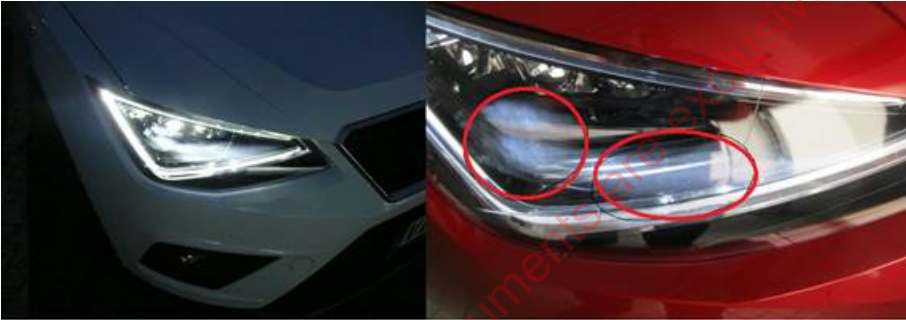
Tam LED farın yapısal işaretler nedeniyle farın çevresinde ışık huzmelerinin farın şeffaf kapağında görünen ve çok veya az (aracın modeline göre, bkz. resim 3 ve 4) yansıma efektlerine neden olabilir.

Resim 1 ve 2: Arona/lbiza modellerinin Tam LED farlarının örnek görünümü. Bu modellerde farın yapısal özellikleri nedeniyle yansıma efektleri en yüksek belirginliktedir.

Bu ürünün normal efekti olarak değerlendirilir.

Bu durumda, üründen kaynaklı bir kusur söz konusu değildir. Bu nedenden dolayı bir değişim veya onarım işlemi talimatlara aykırı olacaktır.
