**Müşteri ifadesi / Atölye tespiti****Müşteri şikayeti:**

**Teknik açıklama**

Egzoz turboşarj gövdesinde bir yapı parçası nedeniyle kaynaklanan tolerans farklılığı.

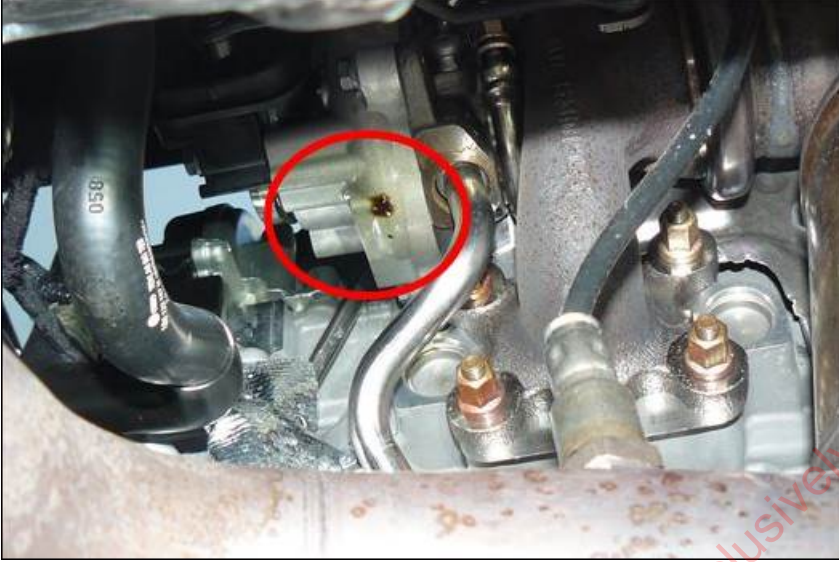
- Atölye ziyareti, bakım, servis ve atölyede onarım işlemleri kapsamında vs. egzoz turboşarjın gövdesinde motor yağı kalıntıları tespit edilmiştir (bakınız resim 1, kırmızı daireler).

Resim 1: Egzoz turboşarj gövdesinde motor yağ kalıntılarının örnek görünümü.

Şikayet durumunda ve sapmanın onaylanması halinde şu onarım çalışmaları uygulanmalıdır:

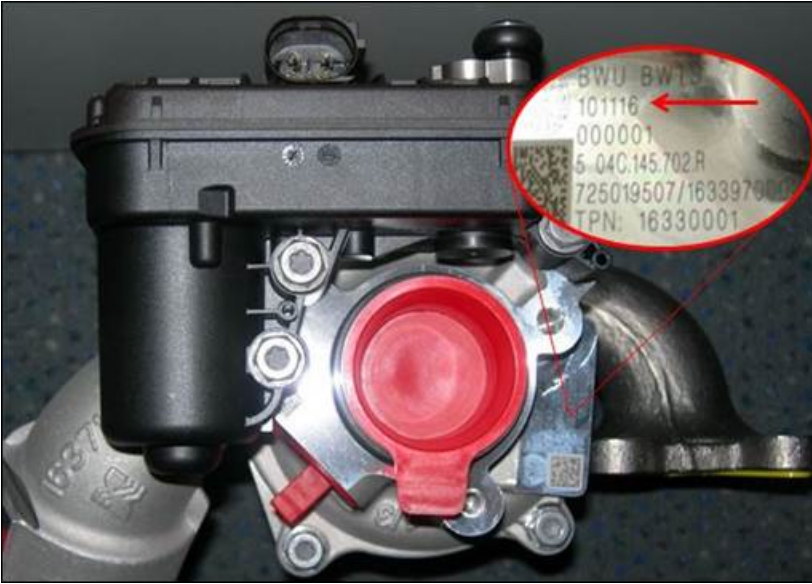
- 10.11.2016 (bakınız resim 2, kırmızı daire/ kırmızı ok).

Resim 2: Egzoz turboşarjında üretim tarihinin örnek görünümü 101116 = 10.11.2016

- Egzoz turboşarj üretim tarihini (bakınız resim 2, kırmızı daireler/ kırmızı ok) bir ayna yardımıyla okuyun.

Egzoz turboşarj üretim tarihi (bakınız resim 2, kırmızı daireler) 10.11.2016'dan sonra ise, aşağıda açıklanan onarım akışı UYGULANMAMALIDIR. Bu TPI önlemi burada sona erer! Onarım setinin önlem olarak takılması egzoz turboşarjında geri alınmayacak farklılıklara neden olabilir.

Egzoz turboşarj üretim tarihi (bakınız resim 2, kırmızı daireler) 10.11.2016 öncesi ise, onarım akışını aşağıda açıklandığı gibi uygulayın.

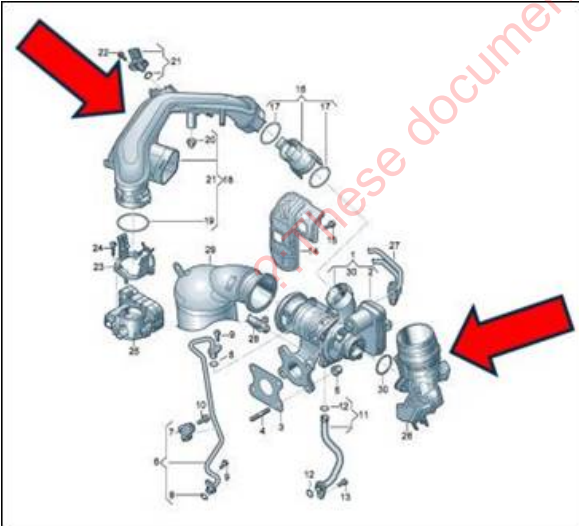
Resim 3: Emme manifoldunda şarj basınç borusunun örnek görünümü.

- Komple hava filtre muhafazasını SEAT atölye el kitabı uyarınca sökün.
- Şarj basınç borusunu (Bakınız resim 3, kırmızı oklar) Atölye el kitabı doğrultusunda sökün

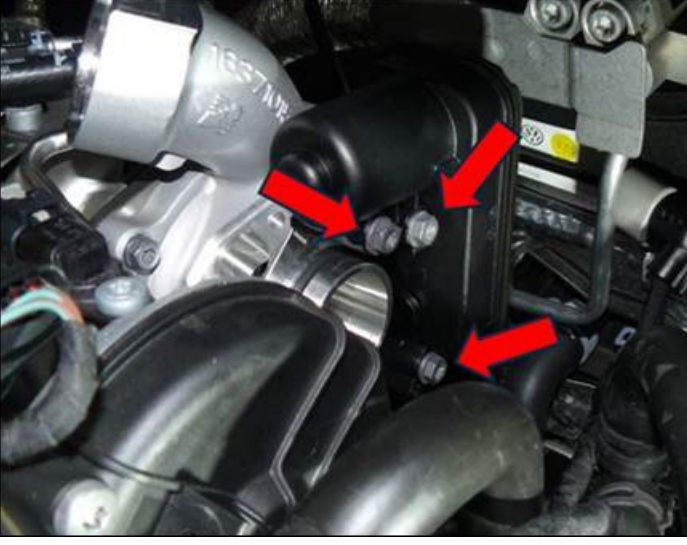
Resim 4: Egzoz turboşarjın şarj basıncı ayarlayıcısının sabitleme cıvatalarının örnek görünümü.

- Egzoz turboşarj gövdesini bilindik fren temizleyici madde ile özenle temizleyin.
- Şarj basınç ayarının üç sabitleme somununu (bakınız resim 4, kırmızı oklar) gevşetin. Turboşarj aktüatörünü egzoz turboşarja erişim sağlamak için dikkatlice arkaya doğru kaldırın.

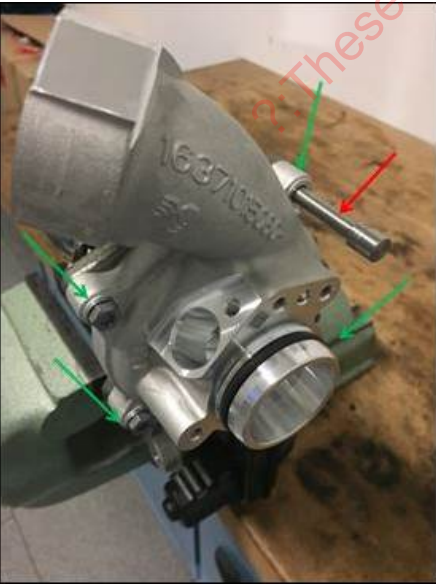
Resim 5: Egzoz turboşarj gövdesi sabitleme cıvatalarının örnek görünümü.

1. Egzoz turboşarj gövdesinin dört sabitleme cıvatasını (bakınız resim 5, yeşil oklar) gevşetin.
2. Dört cıvattan birini (bakınız resim 5, yeşil oklar) komple sökün. Ardından sabitleme cıvatalarını onarım setinden (bakınız "OP bilgileri") alınan bir montaj pimi (bakınız resim 5, kırmızı ok) ile değiştirin. Montaj pimini elle dayanma noktasına kadar sıkın ve tekrar yaklaşık 45° gevşetin.

3. Kalan üç sabitleme cıvatasını rastgele sıralamada sökün ve onarım setinden (bakınız "OP bilgileri") alınan bir montaj pimi (bakınız resim 5, kırmızı ok) ile değiştirin. Montaj pimlerini adım 2'de belirtildiği gibi takın.

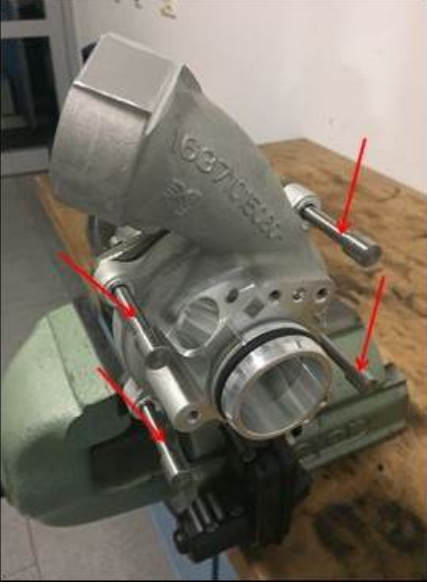
**Resim 6:** Egzoz turboşarj gövdesinde montaj pimleri örnek görünümü.

Egzoz turboşarjın dışısında farklılıkları önlemek için dört montaj pimi (bakınız resim 6, kırmızı oklar) zorunlu olarak kullanılmalıdır.

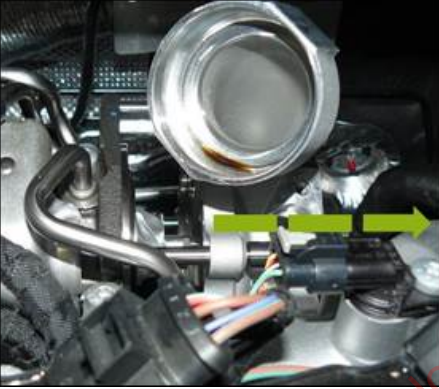
**Resim 7:** Egzoz turboşarj gövdesinin sökülmesi örnek görünümü.

4. Egzoz turboşarj gövdesini dikkatlice sağa dayanma noktasına kadar montaj pimleri üzerine itin (bakınız resim 7, ok yönünde).

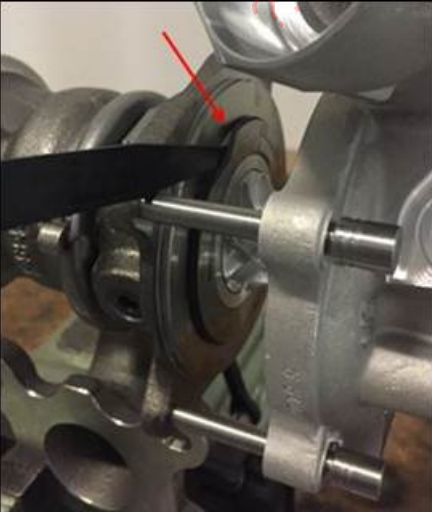
**Resim 8:** Yuvaradaki O bileziğin sökülmesi örnek görünümü.

5. Yuvaran O bileziğini onarım setinden (bakınız "OP bilgileri") alınan plastik kama (bakınız resim 8) ile çıkartın.

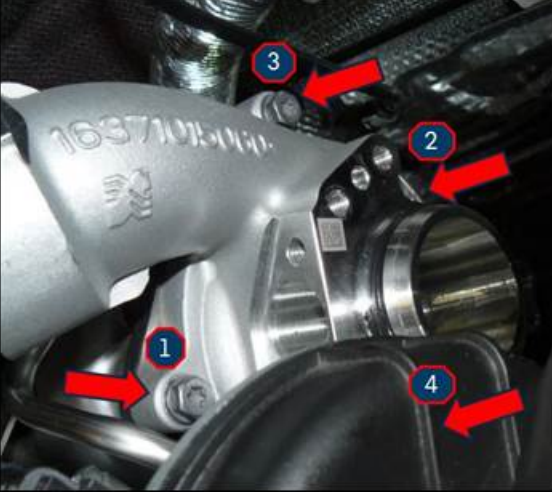
Resim 9: Egzoz turboşarj gövdesi sabitleme cıvatarının sıkma sıralaması örnek görünümü.

- Egzoz turboşarj gövdesi sabitleme cıvatarını sıkarken sıkma sıralamasını (bakınız resim 9) dikkate alın - Sıkma torku: 7 Nm ile devam edin.
