Müşteri ifadesi / Atölye tespiti

Teknik açıklama

Motorda yoğuşma oluşumuna dair açıklama

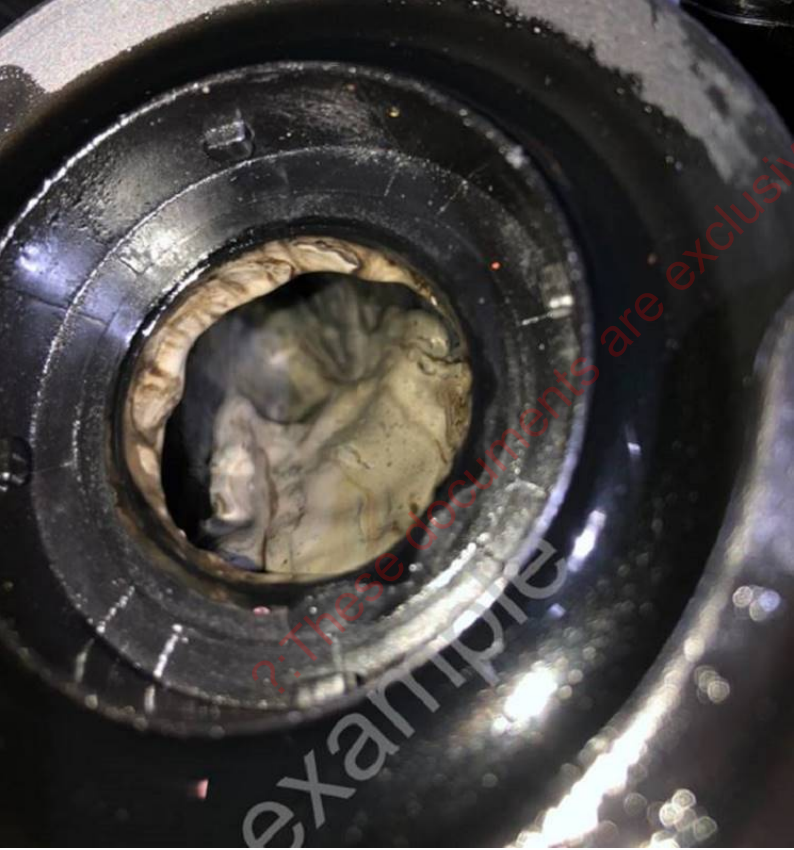
Şekil 2: Yağ dolum ağzında biriken su/motor yağı yoğuşma örneği.

Yoğuşan su ve motor yağı kütlesi, sarı/kahverengi ile gri/siyah rengi arasında değişebilen yağlı bir kütledir (bkz. Şekil 1, 2 ve 3).

!	NOT
Herhangi bir parça değişimine gerek yoktur. Parçaların gerekçelendirilmeyen ikamesi veya değişimi kararlaştırılacaktır.

!	NOT
Müşteriyi bu durum hakkında "Teknik arka plan" bölümünde açıklandığı şekilde bilgilendirin.

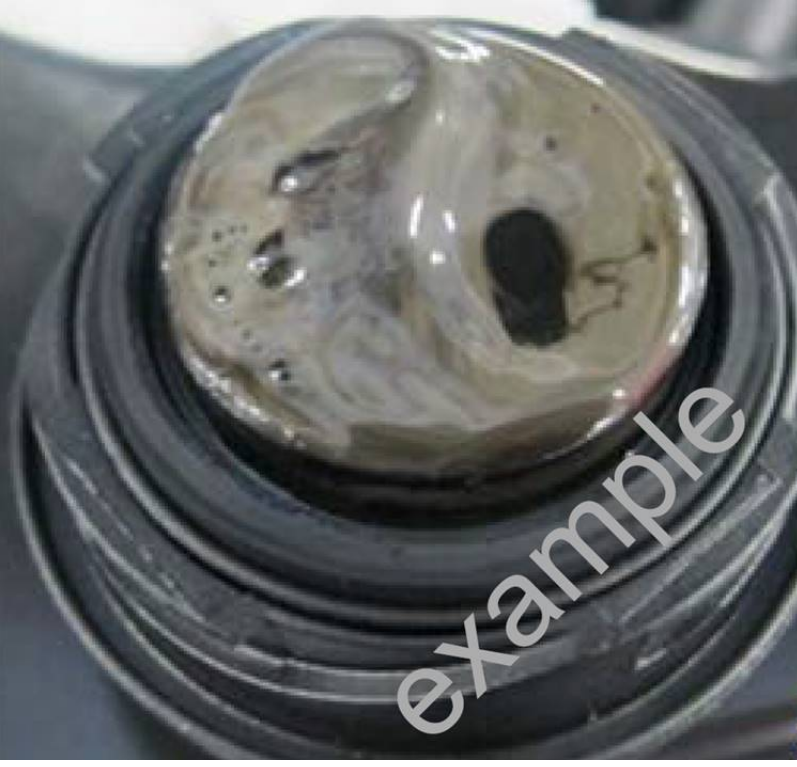
Şekil 3: Yağ dolum ağız kapağında biriken su/motor yağı yoğuşma örneği.
