Müşteri ifadesi / Atölye tespiti

Teknik açıklama

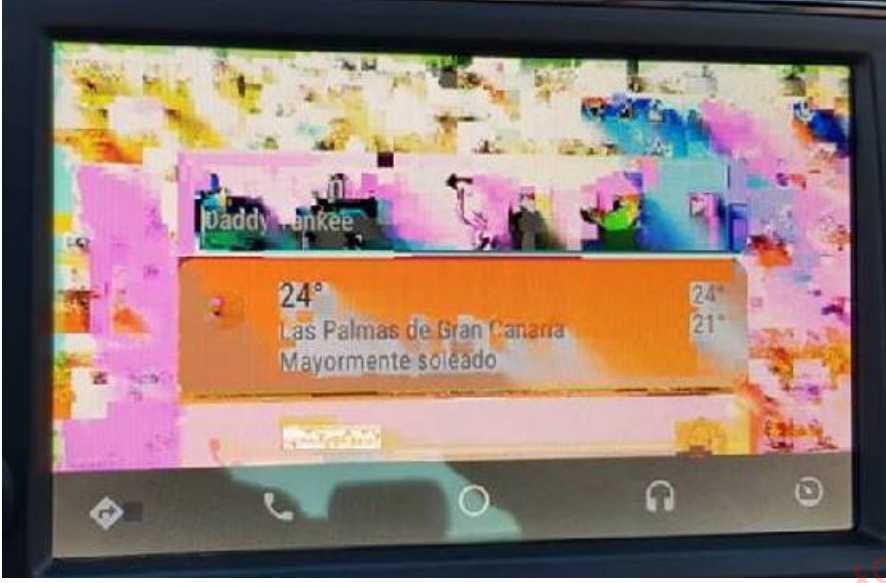
- Bilgi eğlence sistemi cihazının ekranında renkli lekeler görünüyor, görüntülenen bilgiler açık şekilde tespit edilemiyor (bkz. Resim 1).

Resim 1: Şikayet konusu semptomu sahip bilgi eğlence sistemi cihazının örnek görünümü.

Açıklanan semptom yalnızca **Android Auto** TM sistemi kullanıldığında meydana geliyor. Burada bir SEAT uygulaması söz konusu değildir. Bilgi ve eğlence sistemi cihazının ekranı yalnızca akıllı telefonun bağlantı kablosu üzerinden aktardığı bilgi göstergelerini devralır.

NOT Bu davranış, bilgi eğlence sistemi cihazının bir fonksiyon anormalliğine dayanmadığından, herhangi bir müdahalede bulunmayın. Android Auto™, bağlantı kablosu üzerinden bilgileri bilgi eğlence sistemi cihazının ekranına gönderir ve ekranda görüntülenmesini sağlar.

- Akıllı telefonun uyumluluğunu, resmi SEAT web sitesinden kontrol edin.
- Bağlantı kablosunun iyi durumda olup olmadığını kontrol edin ve gerekirse iyi bir iletişimin sağlanması amacıyla değiştirin. Açıklanmış olan davranış tekrar meydana gelirse, lütfen akıllı telefon markasına ait orijinal bir kablo kullanın.
