Müşteri ifadesi / Atölye tespiti

Akü yönetimi 2 kontrol ünitesinde (48V'luk akü) donanıma bağlı farklılık

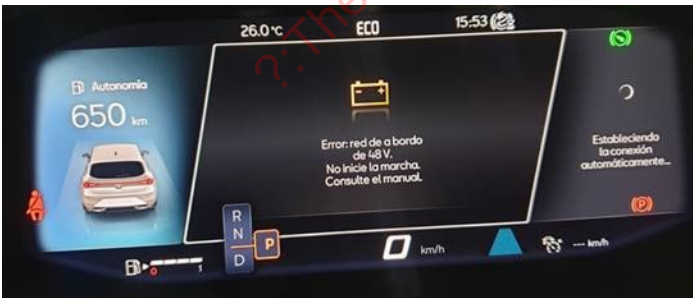
- Hata: 48V-merkezi elektrik. Lütfen kalkış yapmayın. Araç El Kitabını dikkate alın.

- Gösterge panelinde, akü kontrolü için sembolik uyarı göstergesi (—), araç hızı saatte 5 km'nin üzerine çıktığında kırmızı yanmaktadır.

- Gösterge panelinde aktif uyarı için ek olarak sembolik uyarı göstergesi (L) kırmızı olarak yanar.

Resim 1: Belirtilen şikayetin, gösterge panelinde görünümü.

1) "P0ABC00" veya "P0AA200" vaka bellek kaydının veya her ikisinin mevcut olup olmadığını kontrol edin: "Batarya yönetimi kontrol ünitesi 2 (48-V akü) arıza teşhis adresi 0021'de Semptom "12369" bulunan "Hibrit/Yüksek voltajlı batarya toplam gerilim 1 şaseye kısa devre" veya "Hibrit batarya paketi referans gerilimi "A" akım devresi düşük.

- Söz konusu durum**buysa, 48V aküyü SEAT Atölye El Kitabı doğrultusunda değiştirin.
- Durum böyle değilse** Bu TPI geçerli değilse ve araç rehberli arıza arama (RAA) kullanılarak bir arıza teşhis işlemine tabi tutulacaksa.
