Müşteri ifadesi / Atölye tespiti

Müşteri şikayeti:

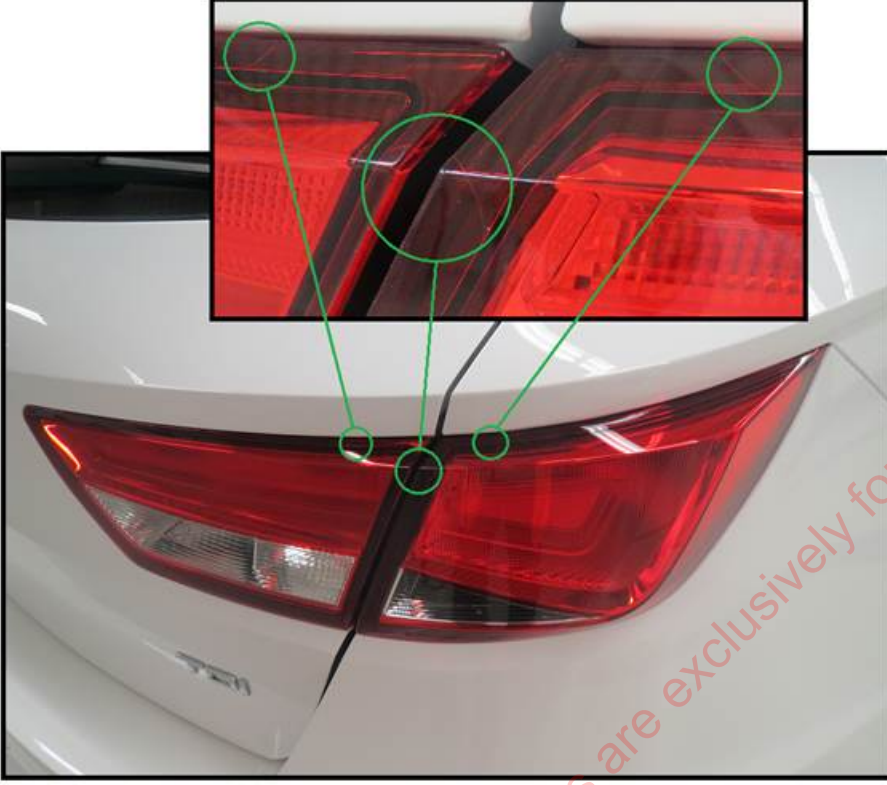
- Stop lambasında görünür hatlar (bkz. Resim 1 ve 2) ve/veya Stop lambasında çizikler/çatlak (müşterinin şikayetçi olduğu Stop lambası için bakınız Resim 3, yeni orijinal parça Resim 4).

- Şikayet konusu semptom görülebilmektedir.
- Her halükarda, boşluk hattı (çizik/çatlak şikayeti) orijinal parçanın proje planına uygunluk gösterir. Söz konusu olan bir çizik/çatlak olmayıp, parça üretim aşamasının bir sonucu olarak şeffaf bir boşluk hattıdır.

- Herhangi bir müdahalede bulunmayın. Görünüm, güncel teknik duruma uygundur. Ürün farklılığı değil görsel bir etki söz konusudur. Bu husus, **hem Stop lambasındaki görünür hatlar, hem de üretim sürecinde kullanılan kalıbın boşluk hattı için geçerlidir.**
- Bu tasarım sebepli parça değişimi çözüm sağlamayacaktır. Talimatlara aykırı parça değişimi veya yenilemesi geri fatura edilir.**

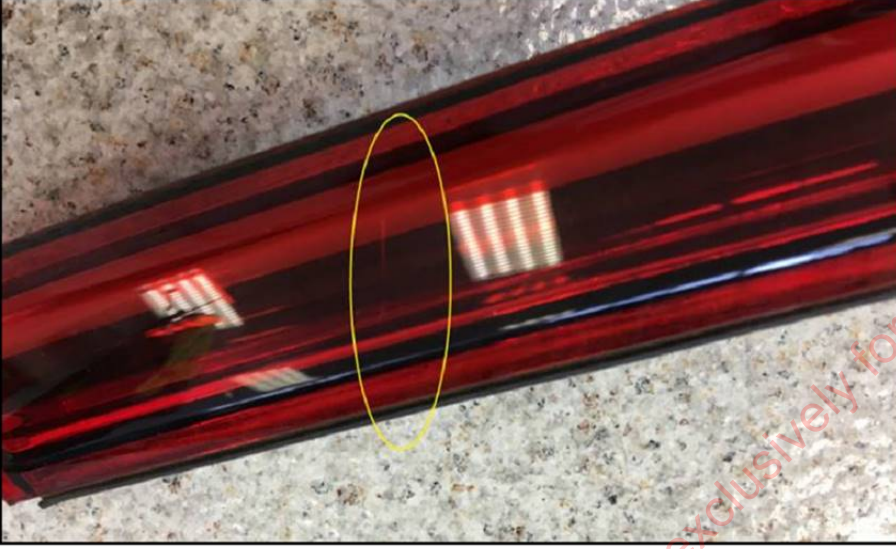
Resim 4: Teknik bir tasarım özelliği olarak görünür bir boşluk hattı bulunan yeni bir orijinal parçanın çizik/çatlak ile karıştırılmaması amaçlı örnek görünüm.
