Müşteri ifadesi / Atölye tespiti

Müşteri şikayeti:

- Radyo ve navigasyon sisteminin ekranında sürücü asistan sistemleri bölümüne ait görünümde "**Fonksiyon kullanılabilir değil**" mesajı görüntülenmektedir (bkz. resim 1, kırmızı elips).

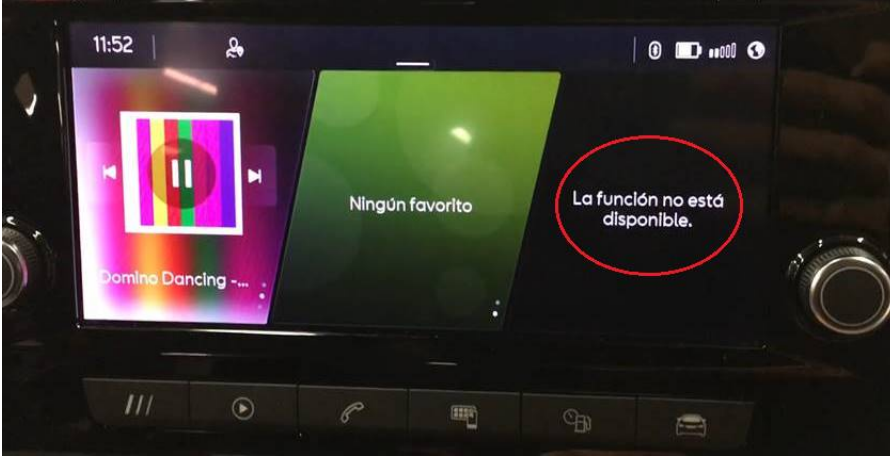
Resim 1: Radyo ve navigasyon sisteminin ekranında görüntülenen yazılı mesajın örnek görünümü (kırmızı elips)

"Front Assist" (Ön Bölge Asistanı), "Lane Assist" (Şerit Takip Sistemi) ve "Yorgunluk Tespit Sistemi" fonksiyonları yürürlükteki mevzuat nedeniyle radyo/ navigasyon sistemine ait ekranın görünümünde görüntülenmemelidir. Bu nedenle görünüm sütununda (bkz. resim 1, kırmızı elips) bu asistanlardan hiçbirini görüntülenmemelidir ve bu konfigürasyonun doğrudan bu menüden engellenebilmesi için "**Fonksiyon kullanılabilir değil**"metin mesajı görüntülenir. Bu üç asistandan birinin konfigürasyonuna istendiğinde aşağıdaki dizinden ulaşılabilir: Menü -> Ayarlar ->

Sürücü asistanı sistemleri kullanılabilir durumda ise, bunlar şimdilik radyo ve navigasyon sisteminin ekranında görüntülenebilir.

Müşteriyi "Teknik arka plan" kapsamında yer alan bilgiler hususunda bilgilendirin.

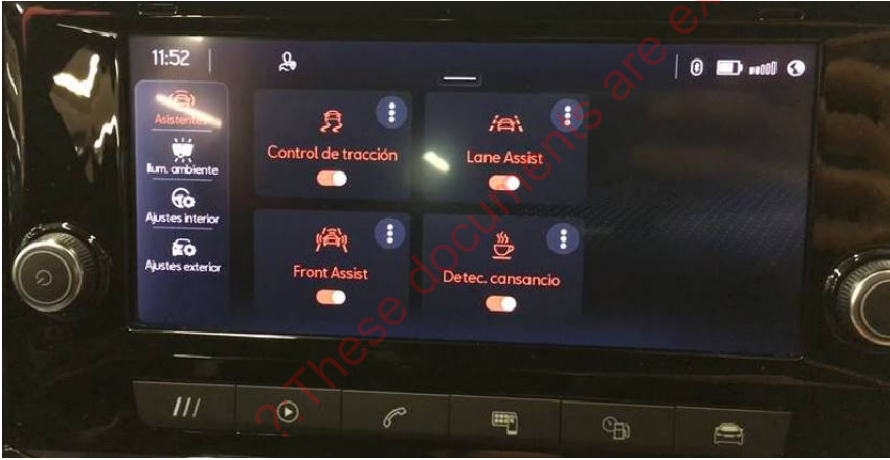
- Şikayete neden olan durum tespit edilebiliyor. Metin mesajı radyo ve navigasyon sisteminin ekranında kesintisiz görüntüleniyor.
- Bilgi elektroniği kontrol ünitesinin yazılım sürümü (arıza teşhis adresi: 005F) 1780 veya daha yüksek. Fonksiyonlar, -> Ayarlar -> Araç -> Asistanlar menüsünde kullanılabilir ve düzgün şekilde ayarlanabilir durumda (bkz. resim 2).

Resim 2: Radyo ve navigasyon sistemi ekranının ayarlar menüsündeki örnek görünümü
