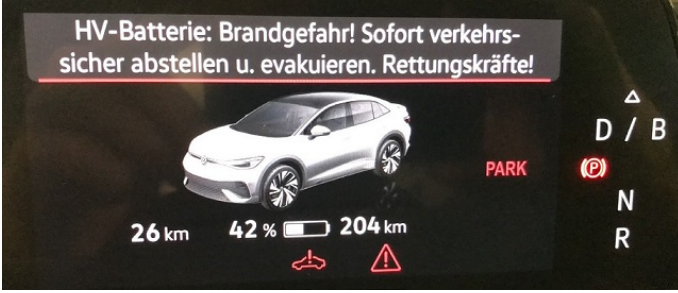
- Sürücü ekranında, aşağıdaki yazılı / uyarı mesajı görüntüleniyor (bkz. Resim 1):
  - "YV batarya: Yangın tehlikesi! Derhal trafik kurallarına uygun olarak durun ve aracı boşaltın. Kurtarma hizmeti!"

Resim 1: Sürücü ekranındaki metin/uyarı mesajının örnek görünümü
