## Müşteri ifadesi / Atölye tespiti

## Teknik açıklama

Aktif karbon filtresi solenoid valfinde bileşen sapması (-N80-).

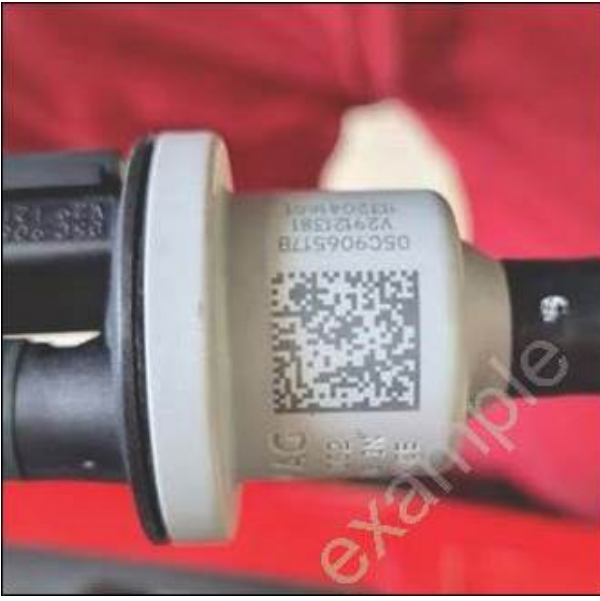
NOT</div><p>Aktif karbon filtresi solenoid valfi (-N80-) üretim tarihine ilişkin bilgilerin bulunduğu bir QR koduna (bkz. Şekil 1) sahiptir.</p></div>
--

Şekil 1: Aktif karbon filtresi solenoid valfindeki (-N80-) QR kodu örneği.

Aktif karbon filtresi solenoid valfinin (-N80-) üretim tarihini okumak için şu şekilde ilerleyin:

- Geleneksel bir QR kodu tarayıcısı (uygulama) kullanarak QR kodunu okutun (örneğin bir akıllı telefon, tablet, vb. ile).

Bu durumda yeşil renkte işaretlenen 3 hane, üretim tarihi kodunun numarasını belirtmektedir.
