**Müşteri ifadesi / Atölye tespiti**

**Müşteri şikayeti:**

**Teknik açıklama**

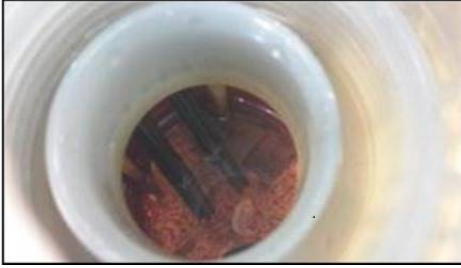
Resim 1

- Bir veya birden fazla müşteri şikayetine neden olan durum tespit edilebiliyor. Zaman zaman şikayet edilen semptom ilk bakışta görülmektedir.
- Soğutma sıvısı genişleme kabı ve/veya soğutma sıvısı kirli (bkz. resim 1 ve 2). Kirlenme, motor/ şanzıman yağından dolayı değildir.

3. Soğutma sistemini bir soğutma sistemi temizleme seti (YP No.: G 052 525 A2) ile temizleyin ve yıkayın.

- Soğutma devresini bir soğutma sistemi temizleme seti (YP No.: G 052 525 A2) ekteki çalışma talimatına uyarak temizleyin.
- Eğer soğutma sistemi temizlendikten sonra dahi soğutma suyu genleşme kabının kirli olduğu görülürse, soğutma suyu genleşme kabını SEAT atölye kitaplarına/ Yedek Parça Kataloğuna bakarak değiştirin.

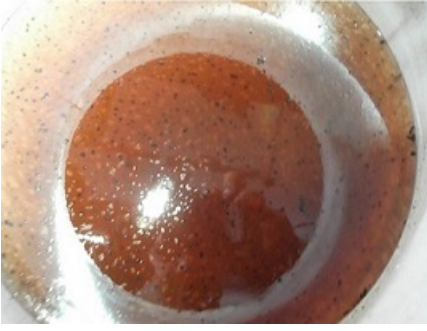
Resim 3: Örnek

- Soğutma sıvısı genleşme haznesinde kahverengi tortulaşma (bkz. Resim 3-6).
