## Teknik ürün bilgisi

3511: Şanzıman. DQ200 şanzıman ikaz lambası yanıyor, vaka kayıtları: P084100/  
P17BF00/ P189500

İşlem No.: 2068955/2

Yayınlama Tarihi: 31.Tem.2023

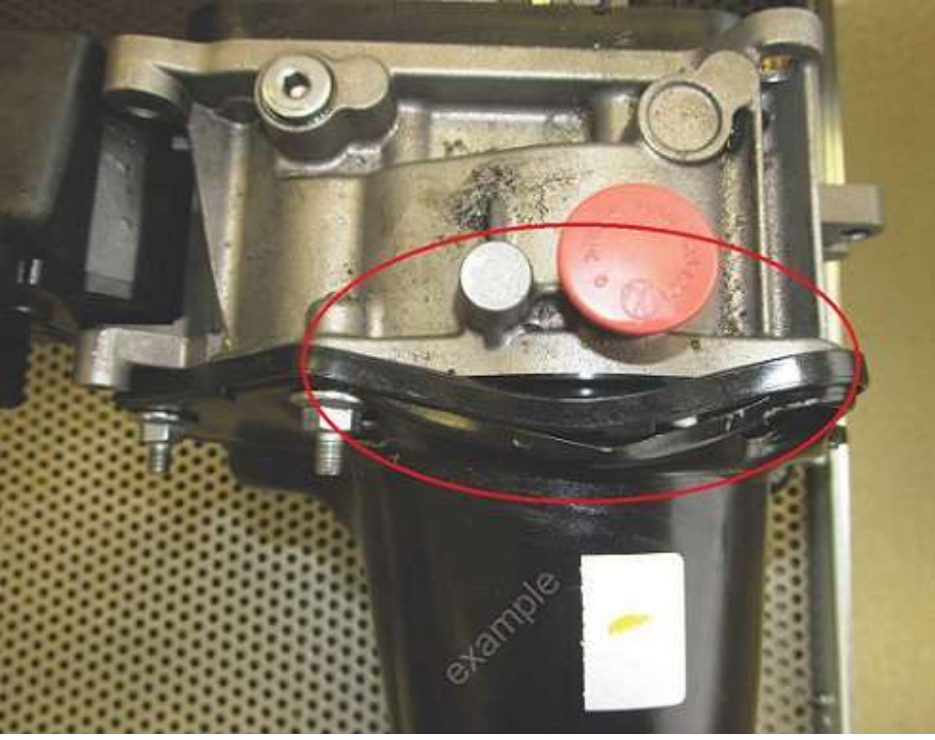
**Şekil 1:** Etkilenen mekatronik ünite kapağının görüntüsü.

- Anormallikler/ yalıtım eksikliği mekatronik ünitenin kapağında görülebiliyor (bkz. resim 1, kırmızı oval).

- Tarif edilen mekatronik ünitesinin üst kutusunun tamiri, sadece mekatronik ünitenin kapağında herhangi bir anormallik yoksa gerçekleştirilmelidir (bkz. resim 1, kırmızı oval).
- Mekatronik ünite kapağında anormallikler gözlenirse, mekatronik ünite/ mekatronik ünite kapağı Atölye Kılavuzuna/ Yedek Parça Kataloğuna göre değiştirilmelidir. Bu durumda aracın onarım masrafları bu TPI kapsamında faturalandırılmaz.
- DQ200 şanzımanın onarımı sırasında aracın veri yolu uyku konumunda olmalıdır.

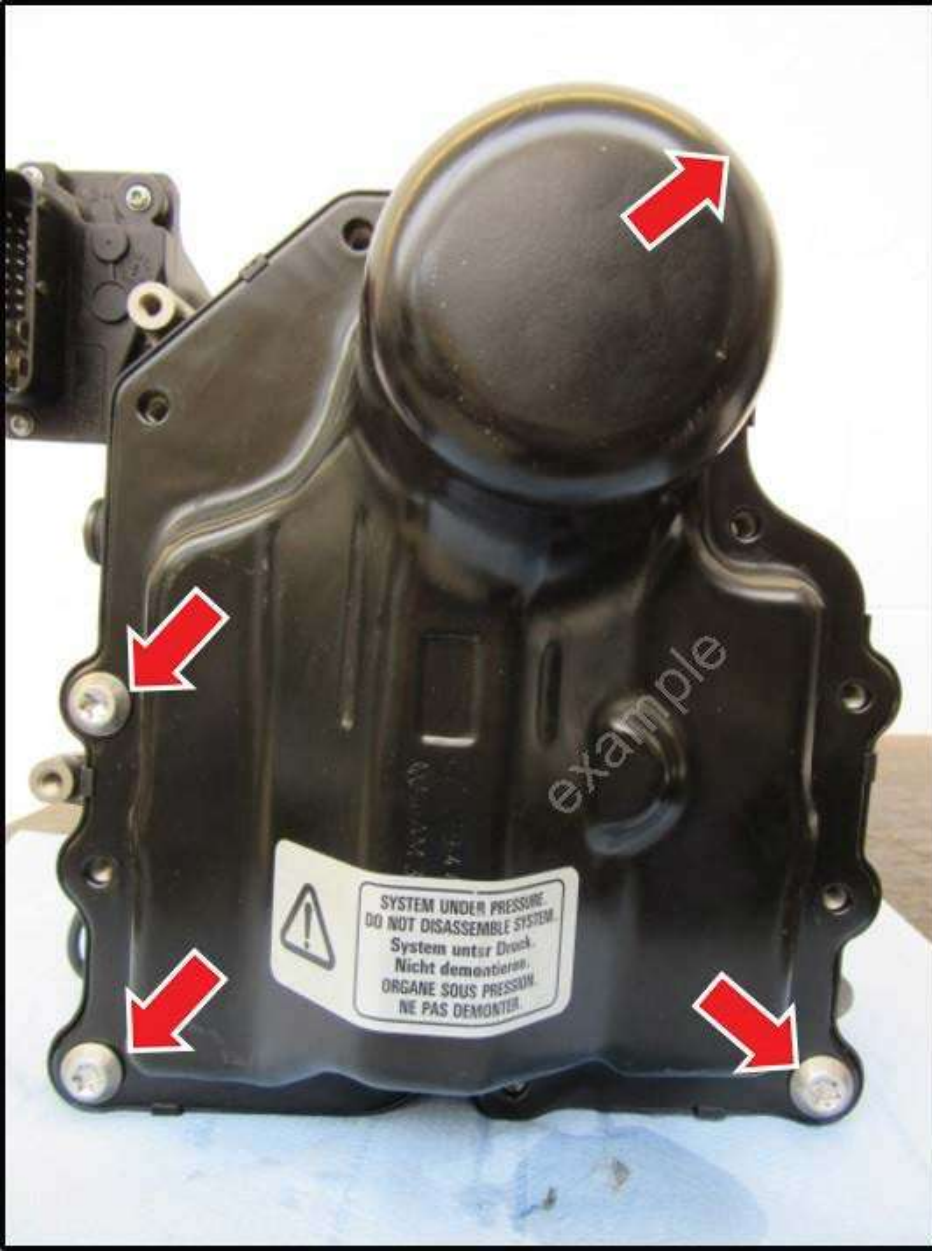
**Şekil 4:** Mekatronik ünite kapağın 4 silindir vidasıyla sabitli olduğu görünüm.

- Mekatronik ünite kapağını tekrar yerine takın. Mekatronik ünitenin kapağını önceden sökülmüş olan 4 silindir vida ile vidalayın ve elle sıkın (bkz. resim 4, kırmızı ve beyaz oklar).

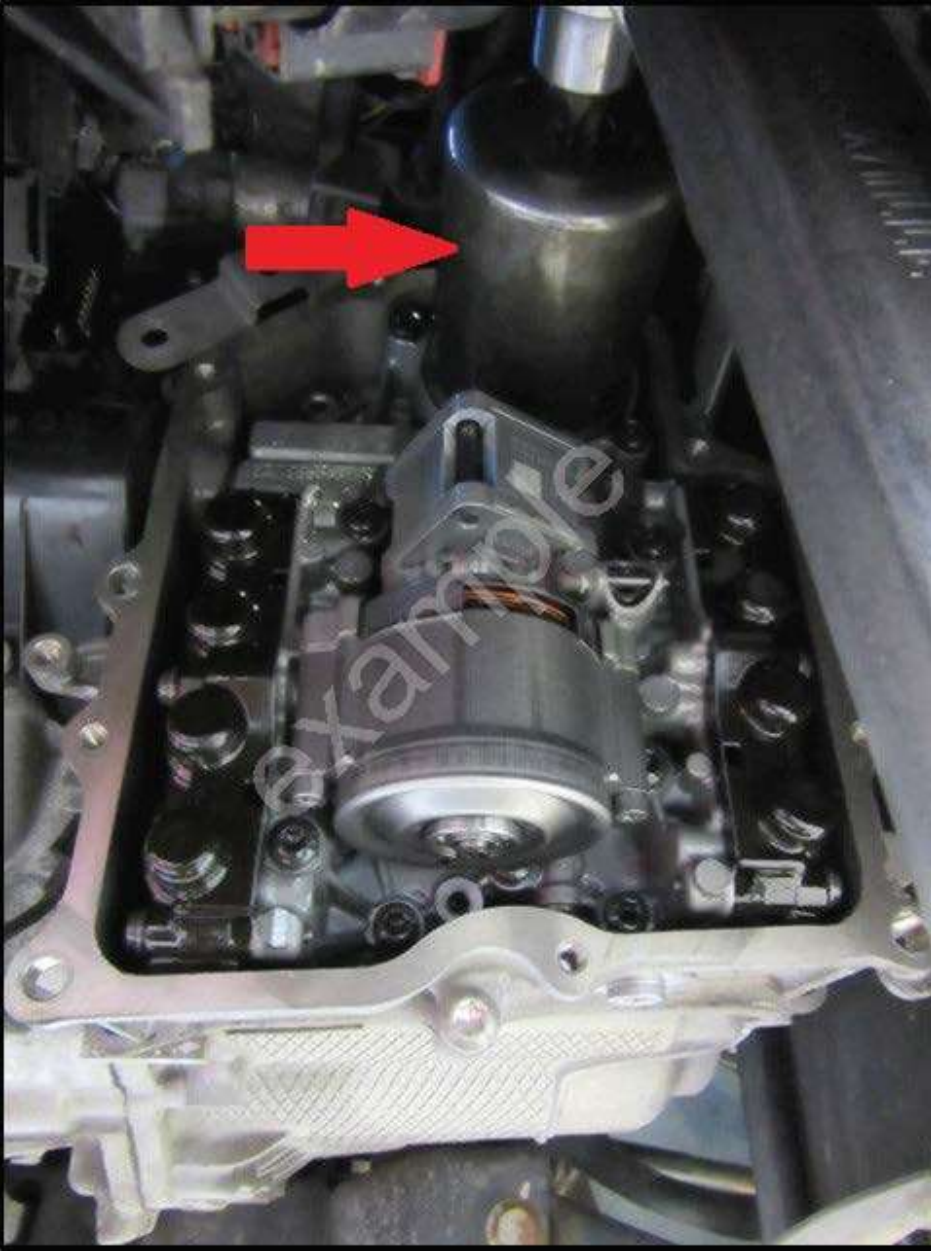
**Şekil 5:** Basınç haznesiningörünümü (kırmızı ok).

- Basınç 3 bar'a (veya altına) düşmüşse, vites kolunu "P" konumuna getirin.
- Motoru durdurun ve kontağı ayırın.
- SEAT Atölye Kılavuzuna göre elektrik fişini mekatronik üniteden ayırın.
- DQ200 şanzımandaki yağı SEAT Atölye Kılavuzuna göre yağ boşaltma tapasından boşaltın. Ardından, SEAT Atölye Kılavuzuna göre yağ tahliye tapasını tekrar takın.
- 4 silindir vidayı mekatronik ünite kapağından elle çıkarın. Ardından, mekatronik ünitenin kapağını dikkatlice çıkarın. Mekatronik ünite kapağındaki conta **hasar görmemelidir** !
- Basınç haznesini (bkz. resim 5, kırmızı ok) bir Torx soketi (T70) ile gevşetin.

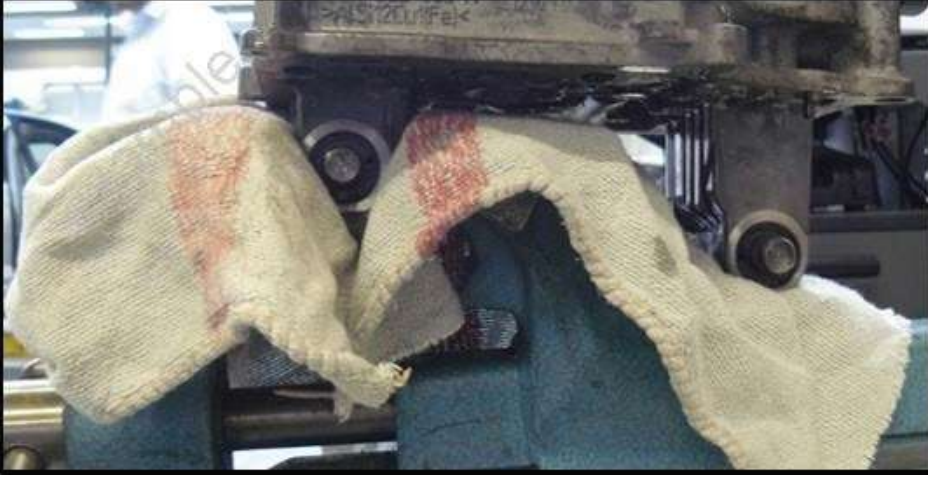
**Şekil 6:** Ek olarak paçavralarla örtülen tezgah mengenesi çeneleri için koruyucu kelepçelerin görünümü.

- Tezgahtaki mengenenin çenelerini 20 cm açın.
- Tezgahtaki mengene çeneleri için koruyucu kelepçeler kullanın. Ayrıca koruma kelepçelerini bezle örtün (bkz. resim 6).

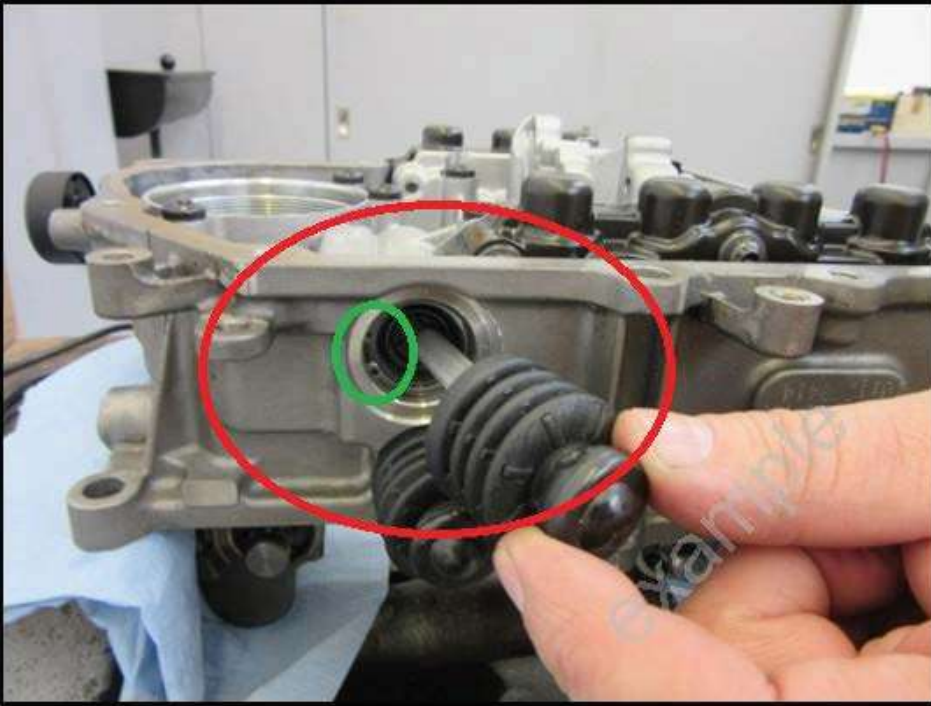
**Şekil 7:** Üst kavrama silindirinin görünümü.

- Atölyede bulunan aletleri kullanarak debriyaj silindiri alanını iyice temizleyin (bkz. resim 7, kırmızı oval).
- Debriyaj silindirlerini (bkz. resim 7, kırmızı oval) SEAT Atölye Kılavuzuna göre çıkarın.
- Tespit halkalarını çıkarın (bkz. resim 7, yeşil oval).

- Daha önce çıkarılan manşonun (bkz. resim 9, 1 numara) O ringini (bkz. resim 9, numara 2 ve 3) hidrolik yağıyla ıslatın. Ardından, debriyaj silindiri ile birlikte manşonu mekatronik ünitenin yan tarafına tespit halkası monte edilinceye kadar sokun (bkz. resim 7, yeşil oval).
- Önceden sökülmüş olan yağ pompasını (bkz. resim 10, numara 2) önceden sökülmüş vidalarla (M5 x 45) monte edin - **Sıkma torku: 5 Nm.**
- Daha önce çıkarılan elektrik motorunu (bkz. resim 3, numara 1) kavrama elemanı (bkz. Resim 3, numara 2) ve çıkarılan vidalar (M5 x 45) ile birlikte üst kutuya takın - **Sıkma torku: 5 Nm.**
- Yeni basınç haznesini elle üst kutuya vidalayın (bkz. resim 5, kırmızı ok - mekatronik ünite onarım setinden).
- Alt kutunun arka tarafındaki O ringi (bkz. resim 20, numara 1) değiştirin (O ring, Mekatronik Ünite Onarım Kitine dahildir).

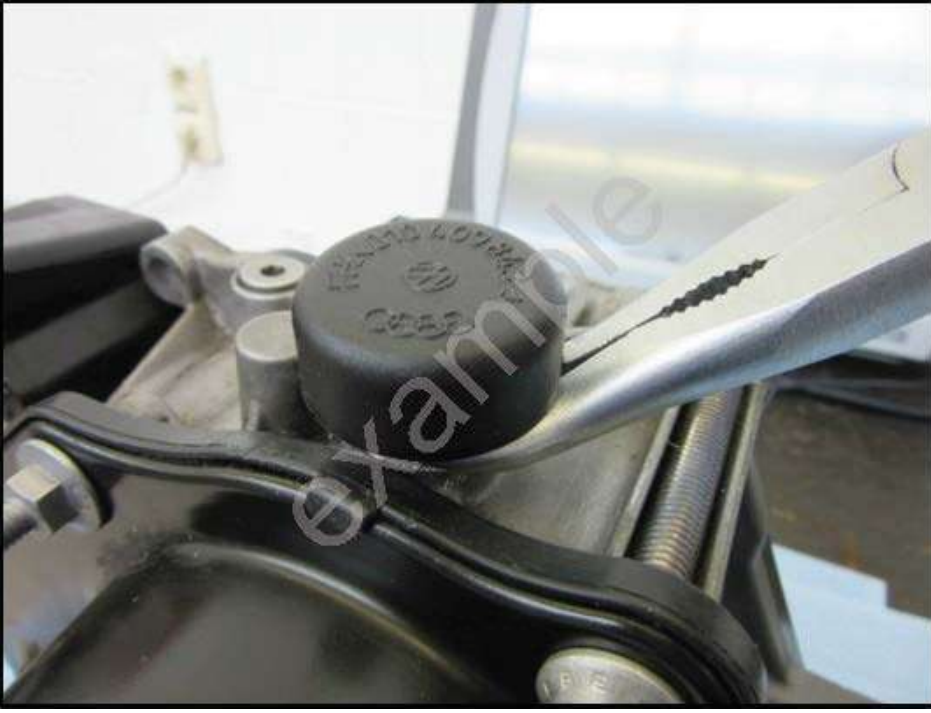
**Şekil 24:** Mekatronik ünitenin havalandırma kapağının çıkarılmasının görünümü.

- 4 silindirik vidayı çapraz sıkın - **Tork: 10 Nm**.
- Kalan 7 silindirik vidayı (bkz. bölümdeki referans: Orijinal Parçalarla ilgili gösterimler) ve mekatronik ünitenin kapağına vidalayın. Yeni 7 vidayı çapraz sıkın - **Tork: 5 Nm + 60°**.
- Havalandırma kapağını uygun bir pense kullanarak mekatronik üniteden dikkatlice çıkarın (bkz. resim 24).

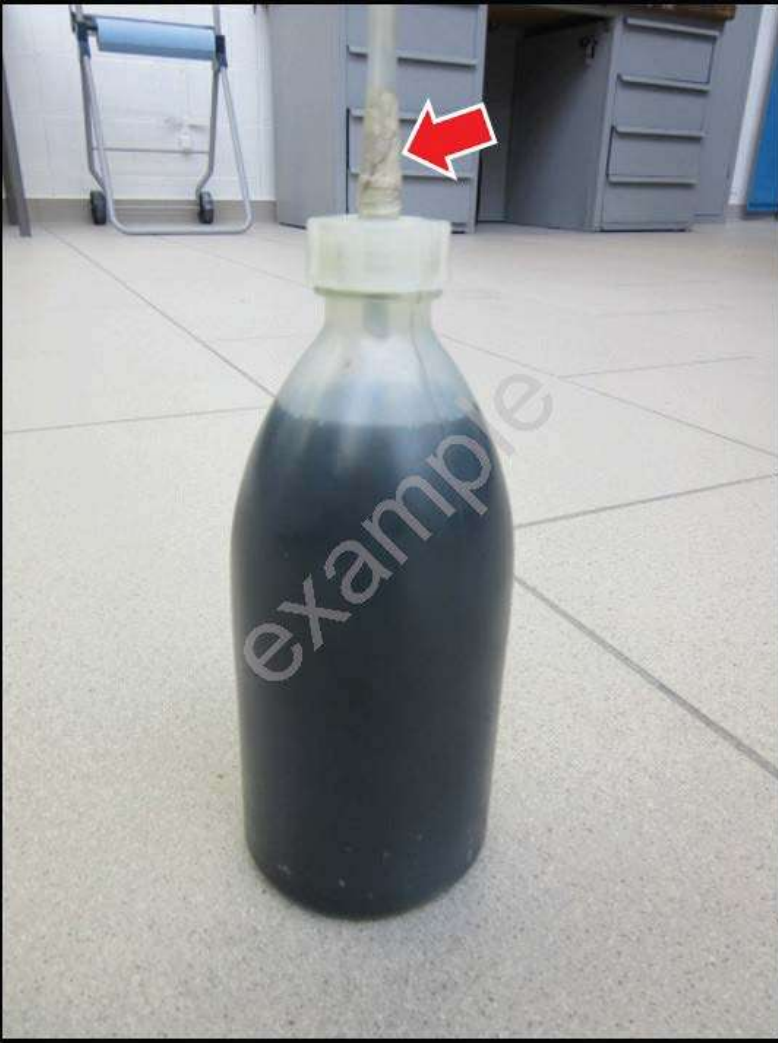
**Şekil 25:** Yapışkan bantla sabitlenmiş şişe doldurma tüpünün örnek bir görünümü.

- Havalandırmadan mekatronik üniteye aşağıda açıklandığı gibi 1,1 litre hidrolik sıvı ekleyin:
  - Önce şişeyi doldurun (bkz. bölümdeki referans: Hidrolik yağ dolum miktarının yaklaşık yarısı (0,55 litre) için Orijinal Parçalarla ilgili gösterimler).
  - Şişenin doldurma tüpünü geleneksel yapışkan bantla sabitleyin (bkz. resim 25, kırmızı ok).

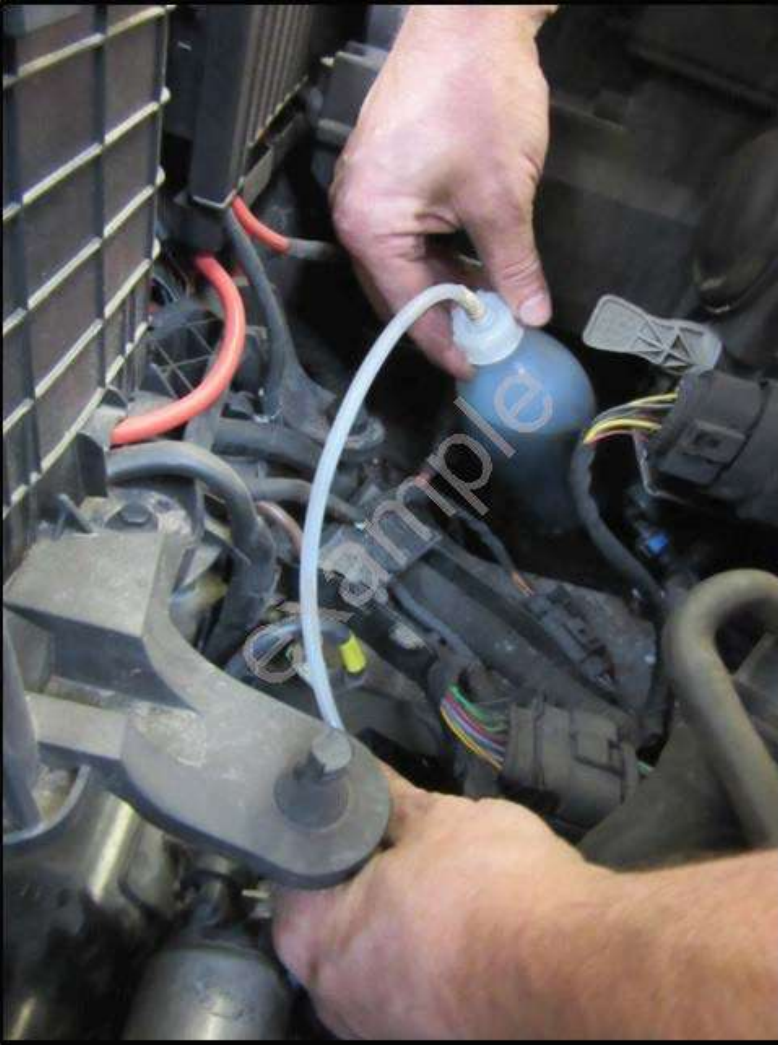
**Şekil 26:** Havalandırma deliğine yerleştirilen doldurma borusunun bir örneği olarak görüntüleyin.

- Şişeyi, hidrolik yağı doldurma borusuna girmeyecek şekilde motor bölmesinin en alt noktasına yerleştirin (bkz. resim 26).
- Doldurma borusunu mekatronik ünite havalandırma deliğine sokun (bkz. resim 26).

- Şişe boşsa, şişeye 0,55 litre hidrolik yağ doldurun.
- Doldurma borusunu mekatronik ünite havalandırma deliğine sokun (bkz. resim 26).
- Şişeyi kaldırın ve mekatronik üniteyi hidrolik yağ ile doldurmak için hafifçe bastırın (bkz. resim 27).
- Yeni havalandırma kapağını Atölye Kılavuzuna/ orijinal parçalarla ilgili verilen görüntülere bakarak takın.
- SEAT Atölye Kılavuzuna göre elektrik fişini mekatronik üniteye takın.

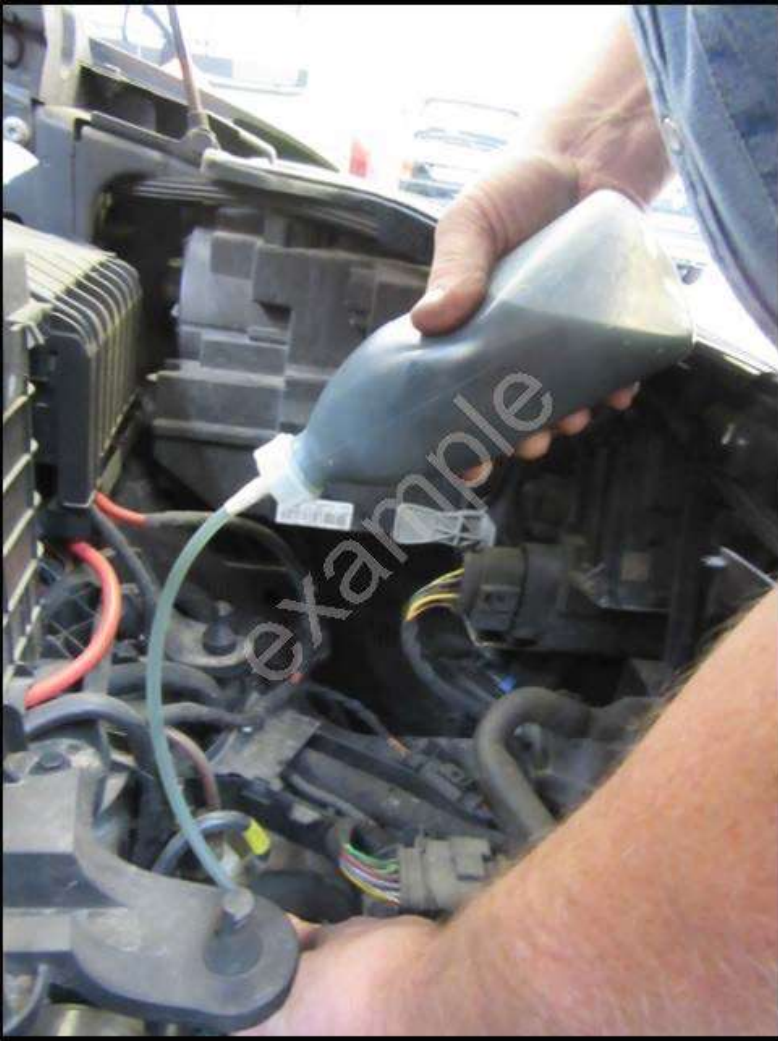
**Şekil 27:** Mekatronik ünite dolumunun görüntüsü.

- Şişeyi kaldırın ve mekatronik üniteyi hidrolik yağ ile doldurmak için hafifçe bastırın (bkz. resim 27).
