## Teknik açıklama

Yağ basıncı ayar valfinde yapı parçası kaynaklı farklılık.

## Yağ basıncı ayar valfinin değiştirilmesi

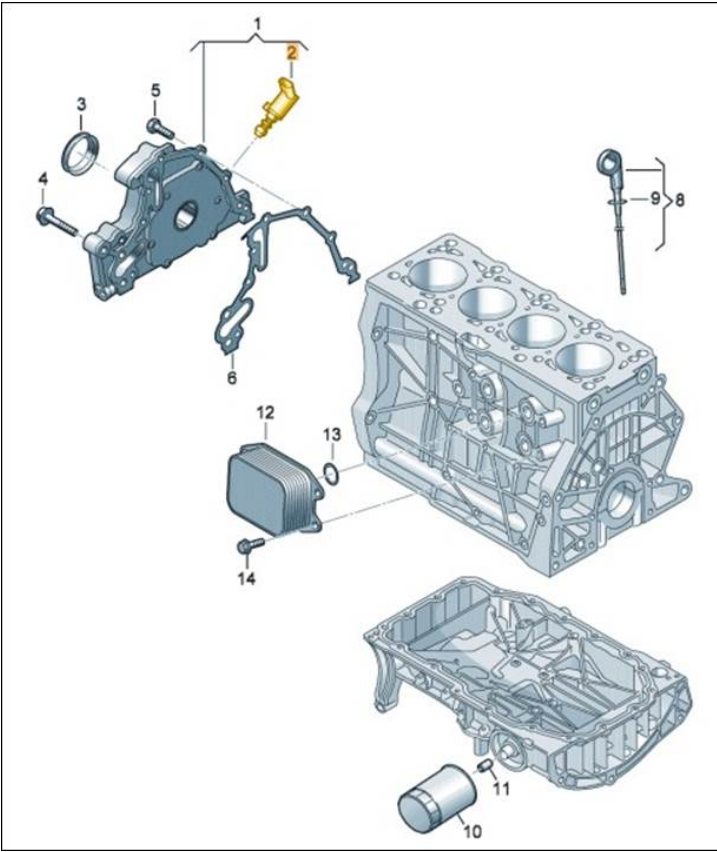
**Resim 1:** Yağ basıncı ayar valfinin örnek görünümü (Numara 2, sarı renkle vurgulanmış)

- Yağ basıncı ayar valfini (bkz. Resim 1, Numara 2, sarı renkle vurgulanmış) SEAT Atölye El Kitabı/YP Kataloğu uyarınca değiştirin.
