Müşteri ifadesi / Atölye tespiti

- Panoramik sürgülü tavanı açarken/kapatırken gıcırdama/çatırdama sesleri geliyor.
- ve
- Panoramik sürgülü açılır tavanın açılması/kapatılması zor (anti-tuzak fonksiyonu etkinleştirilebilir).

Teknik açıklama

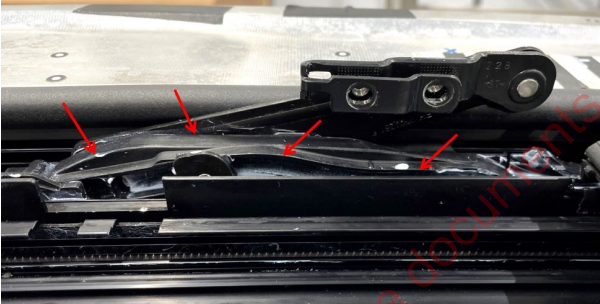
Şekil 4: İç kılavuz ray örneği (kırmızı oklar).

- Panoramik sürgülü tavan ön cam kapağını Atölye El Kitabına göre sökün.
- Hareketli kılavuzlar ve kılavuz raylar (bkz. Şekil 3, kırmızı daireler ve Şekil 4, kırmızı oklar) erişilebilen tüm noktalardan bir temizleme solüsyonu ile iyice temizlenerek (referans numarası: D.009.401.04) kir ve yağdan arındırılmalı ve ardından tüy bırakmayan bir bezle kurulmalıdır.

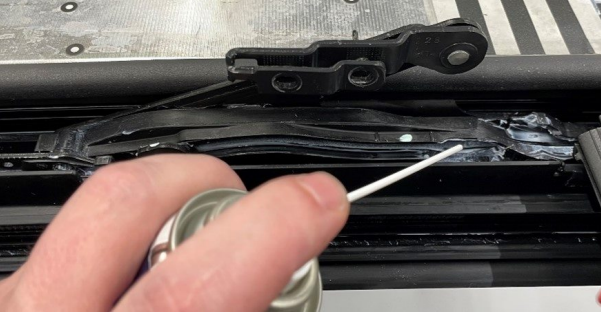
Şekil 5: Özel yağlayıcı ile iç kılavuz rayların nasıl yağlanacağına ilişkin görünüm.

Yeterli miktarda gres uygulandığından emin olmak için tüm yeniden yağlama işlemi üç kez tekrarlanmalıdır.

- Erişilebilir tüm alanlar üzerinde özel yağlayıcı (referans numarası: G.060.567.A2) kullanarak kılavuz rayları yeniden yağlayın (bkz. Şekil 5 ve 6).

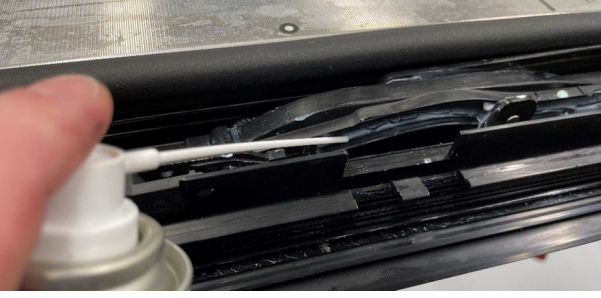
Şekil 6: Özel yağlayıcı ile iç kılavuz rayların nasıl yağlanacağına ilişkin görünüm.

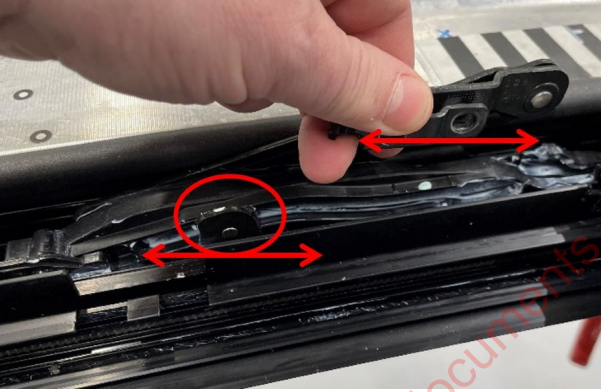
Şekil 7: Sürgülerin konumunun nasıl değiştirileceğine ilişkin görünüm.

- Hareketli kılavuzları (deflektör kolu) elle hareket ettirin. Bu işlemi yapmak için, sürgülü kanal içerisindeki sürgünün konumunu değiştirin (bkz. Şekil 7, kırmızı işaretler/oklar) ve yeniden yağlama işlemini tekrar edin.

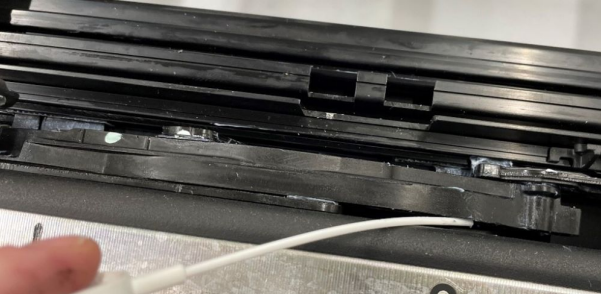
Şekil 8: Özel yağlayıcı ile dış kılavuz rayların nasıl yağlanacağına ilişkin görünüm.

- Erişilebilir tüm alanlar üzerinde özel yağlayıcı (referans numarası: G.060.567.A2) kullanarak dış kılavuz rayları yeniden yağlayın (bkz. Şekil 8, 9 ve 10).

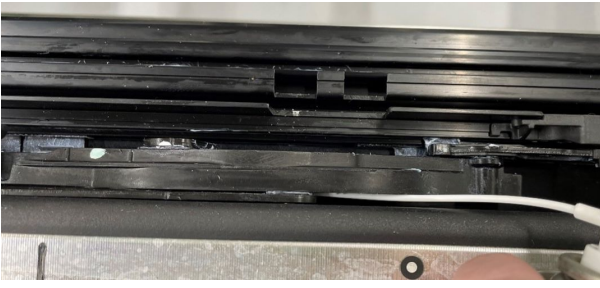
Şekil 9: Özel yağlayıcı ile dış kılavuz rayların nasıl yağlanacağına ilişkin görünüm.
