Müşteri ifadesi / Atölye tespiti**Müşteri şikayeti:**

P'den D'ye geçiş yaparken vites kolu otomatik ve beklenmedik bir şekilde P'ye dönüyor ve yalnızca park freni etkinleştiriliyor.

Teknik açıklama

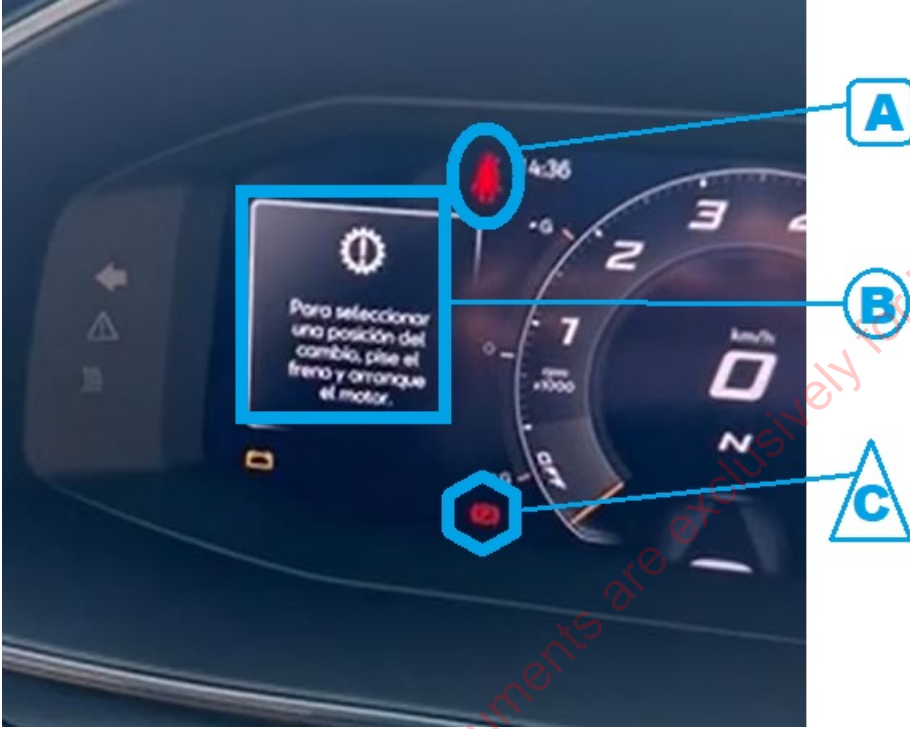
Resim 1: Bir LEON (KL) gösterge panelinin örnek görünümü.

Şikayete neden olan semptom sürücü, emniyet kemerini takmadığında tespit edilebiliyor.

- A: Sürücü, kemerini takmadığı için emniyet kemeri uyarı göstergesi yanıyor.
- B: Aşağıdaki mesaj gösteriliyor: "Bir vites geçmek için frene basın ve motoru çalıştırın".
- C: Park freni göstergesi yanıyor.

Bunu önlemek için sürücü, emniyet kemerinin her koşulda sürüş öncesinde takılması gerektiği hakkında bilgilendirilmelidir.

Şikayete konu semptomun bu servis bülteninde açıklanan bilgilerle örtüştüğü teyit edilirse buna dayanarak herhangi bir onarım teşebbüsü veya parça değişimi önlenmelidir; bir fonksiyon hatası söz konusu değildir ve bu işlemler gereksiz işlemler olarak değerlendirilebilir.

Müşteriyi Bölüm "*Teknik arka plan*" uyarınca bu konu hakkında bilgilendirin.
