Müşteri ifadesi / Atölye tespiti

Teknik açıklama

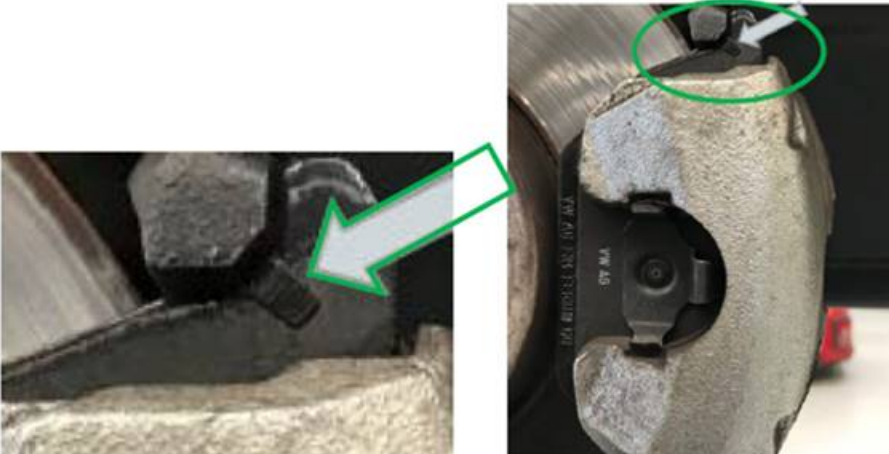
Şekil 1 ve 2: Sönümlerme klipsine örnek 2Q0 615 307.

- Sönümlerme klipslerini aracın ön fren balatalarına, üst kısma takın (her fren balatasına bir adet, toplamda 4 klips). Orijinal parça referansı: 2Q0 615 307, (bkz. Şekil 1 ve 2).
