Müşteri ifadesi / Atölye tespiti

Teknik açıklama

Seri uygulama

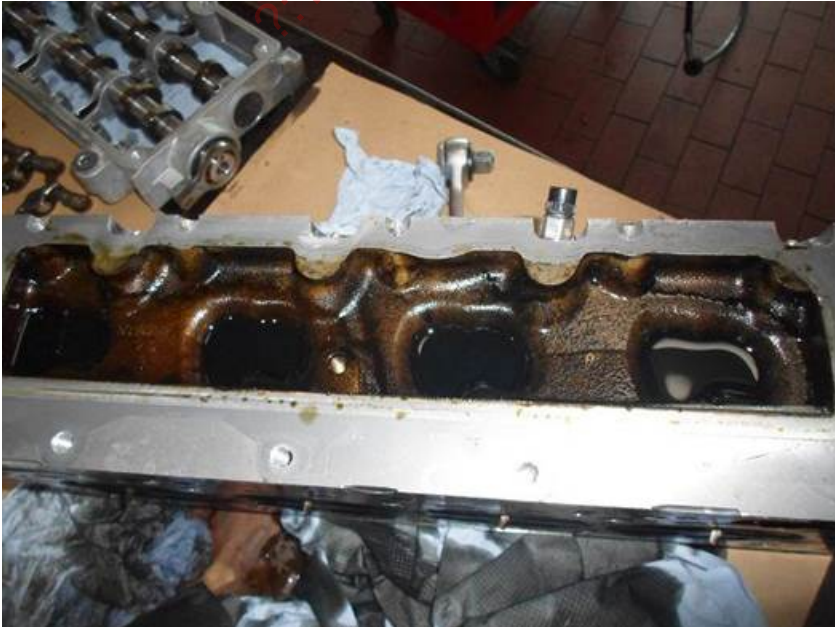
Resim 1: Silindir başlığının çıkış açıklıklarına dökülen suyun örnek görünümü (bir süre içerde bırakın ve supapların sızdırmaz olup olmadığını kontrol edin).

Supapların sızdırmazlığının kontrolü için silindir başlığının egzoz açıklıklarına su verin (bkz. Resim 1), bir süre içeride bekletin (yaklaşık 2 saat) ve supapların sızdırmaz olup olmadığını kontrol edin.

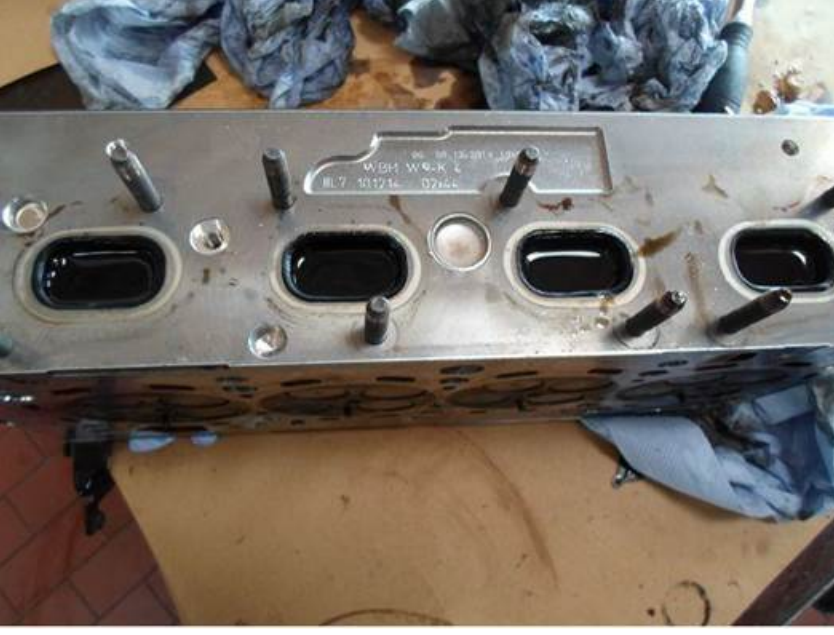
Resim 2: Silindir başlığının giriş açıklığına dökülen suyun görünümü (bir süre içerde bırakın ve supapların sızdırmaz olup olmadığını kontrol edin).

Aynı kontrol akışını silindir başlığının giriş açıklıklarında da tekrar edin (bkz. Resim 2).

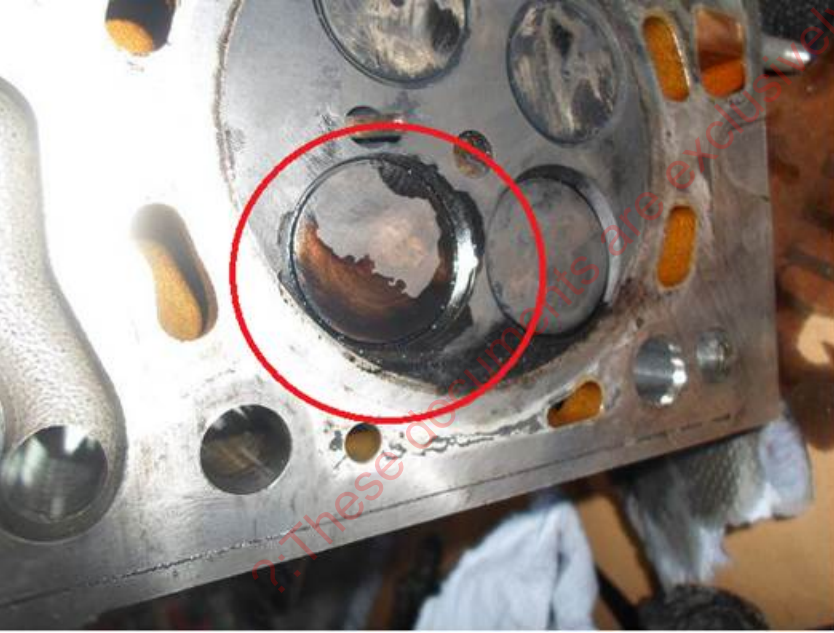
Resim 3: Sızdırmaz olmayan bir supapın (kırmızı çember) görünümü, su kaybediyor.

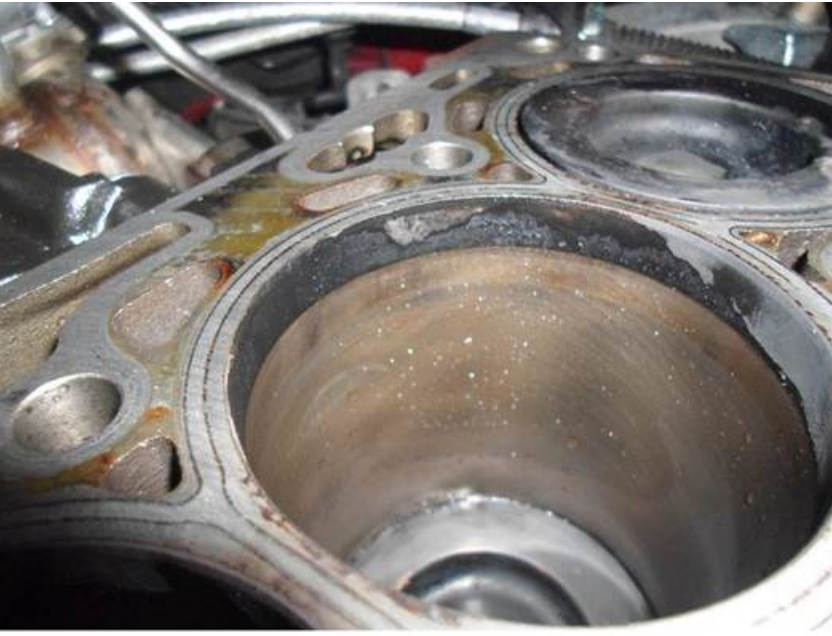
Resim 4: Belirti: Silindir hareket burcu bundan etkilenmiştir

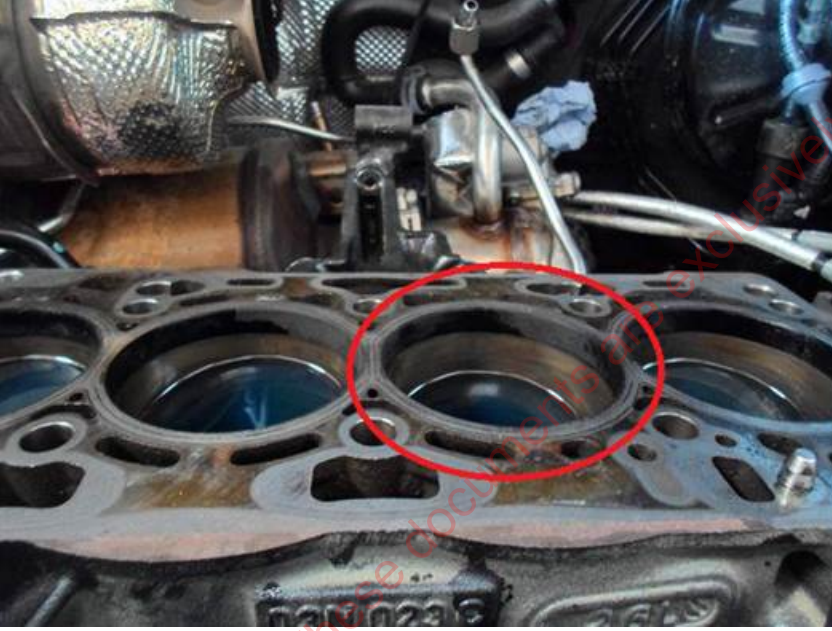
Resim 5: Silindirin sızdırmazlık kontrolü görünümü. Örnekte, 3 numaralı silindir (kırmızı çember) sızdırmaz değildir.

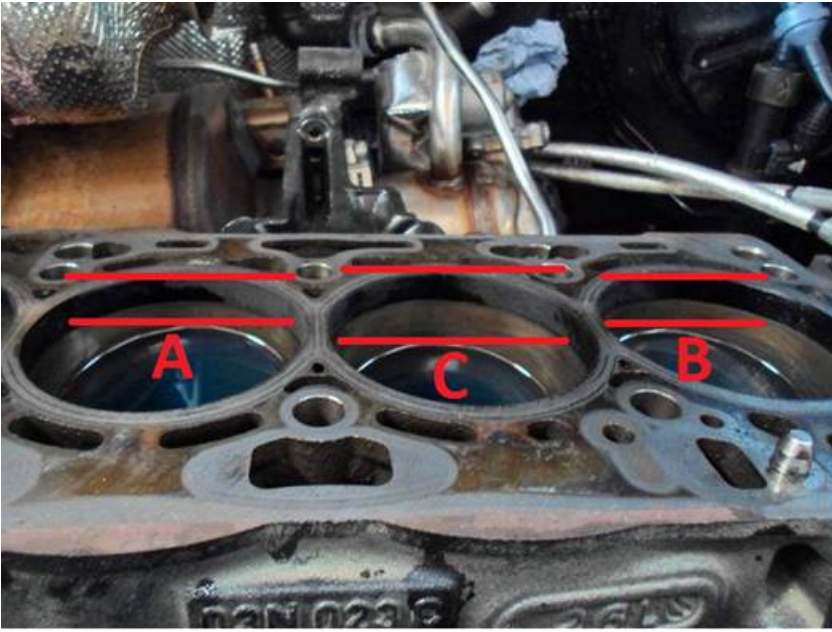
Resim 6: Silindirin sızdırmazlık kontrolü değerlendirilmesi.

Resim 6 hakkında açıklamalar:

A: Silindir 2

B: Silindir 4

C: Silindir 3

Sonuç: Silindir A ve B sıvı seviyesi 2 saat bekleme süresi sonrasında eşittir (bakınız kırmızı oryantasyon çizgileri). C'de durum bu değildir, bu alanda belirgin bir eşit olmayan ağırlık görüntülenir. Silindir C motor fonksiyonunu etkileyen bir sızdırmazlık gösterir.
