Müşteri ifadesi / Atölye tespiti

Teknik açıklama

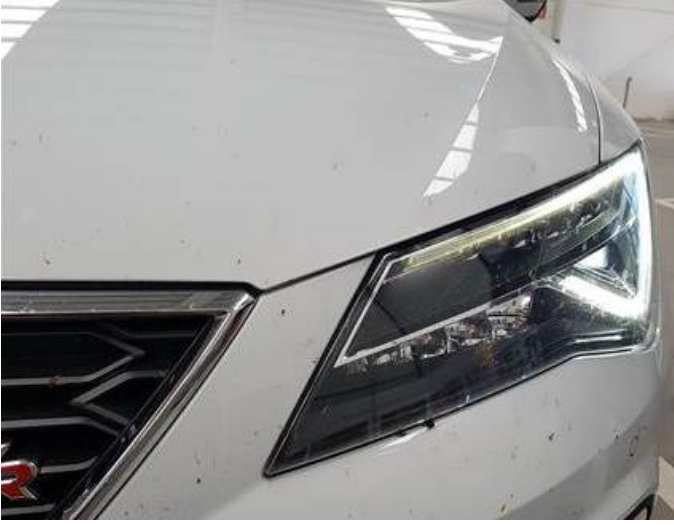
- LED teknolojlili farın gündüz sürüş ışığı çalışmıyor veya düzgün şekilde yanmıyor (bkz. Şekil 1).

Şekil 1: Düzgün şekilde yanmayan LED teknolojlili fara sahip gündüz sürüş ışığı örneği.

Belirtilen semptomlar, gündüz sürüş ışığı ve yan ışık LED modülü (DRL) konektörünün yanlış klips bağlantısından veya DRL modülünün kendisinden dolayı meydana gelebilir.

Müşterinin şikayette bulunması halinde, söz konusu sorun teyit edildikten sonra aşağıdaki onarım prosedürü izlenmelidir:

- Etkilenen LED teknolojlili fardaki gündüz sürüş ışığını ve yan ışık LED modülünü (DRL) muhafazasından çıkartın ve ardından DRL modülünün

konektörlerini ayırıp tekrar bağlayın, bu sırada bunların SEAT Atölye El Kitabı uyarınca yerine oturtulduğundan emin olun (bkz. Şekil 2, kırmızı oklar).

- Araçtaki gündüz sürüş ışıklarının doğru çalışıp çalışmadığını kontrol edin. Vaka çözüldüyse başka bir eyleme gerek yoktur.
- Ancak LED teknolojlili farın DRL modülündeki iki LED de düzgün çalışmıyorsa yalnızca DRL modülünü değiştirin (LED teknolojlili far, DRL modül parçasından ayrılabilir).

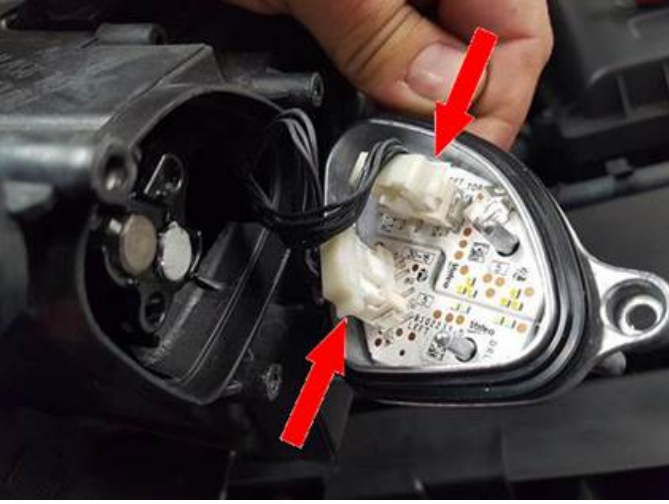
Şekil 2: DRL modülü konektörlerinin örneği (kırmızı oklar).
