Müşteri ifadesi / Atölye tespiti

Teknik açıklama

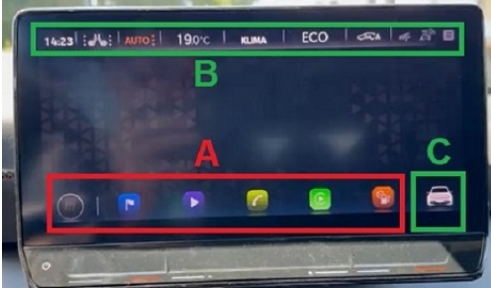
- Bilgi ve eğlence sistemi (Infotainment) ekranı dokunuşa yanıt vermemekte ve ekranın alt kısmındaki simgeler kontrol edilememektedir (bkz. Şekil 1, kırmızı dikdörtgen A). Sadece iklim kontrol alanı (bkz. Şekil 1, yeşil dikdörtgen B) ve araç ayarları (bkz. Şekil 1, yeşil kare C) yanıt vermektedir.

Şekil 1: Bilgi ve eğlence sistemi (Infotainment) ekran görünümü örneği.

Bilgi ve eğlence sistemini (Infotainment) açtığınızda, kabul etmeleri için birincil kullanıcının ana ekranı görünmemektedir.

Aracı durdurun ve bir KL15 döngüsü gerçekleştirin (aracın kontağını kapatın), kontağı tekrar açtığınızda, birincil kullanıcının ana ekranı bilgi ve eğlence sisteminde görünecek ve onaylanması için kullanıma sunulacaktır. Bilgi ve eğlence sistemi (Infotainment) ekranı doğru şekilde çalışacaktır.

NOT Kesin çözüm, ORU OUL9 kampanyasında mevcuttur.
