## Müşteri ifadesi / Atölye tespiti

### Teknik açıklama

Elektrikli motor kablo demetinde çarpışma ve müteakiben kısıtlamalar/kısa devre meydana gelir.

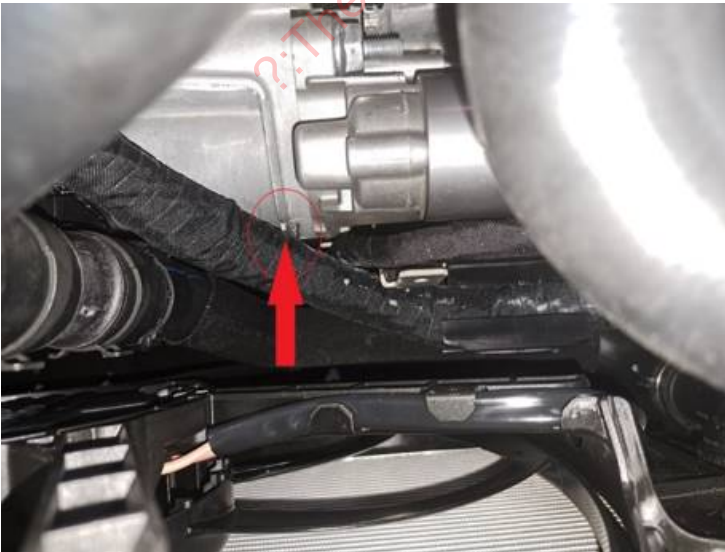
Kablo demeti, şanzıman muhafazasının kenarına çarpar (bkz. Resim 1, marş motorunun yakınındaki alan, kırmızı ok ile işaretlenmiş yer).

Resim 1: Motor bölmesi üstten görünüm örneği

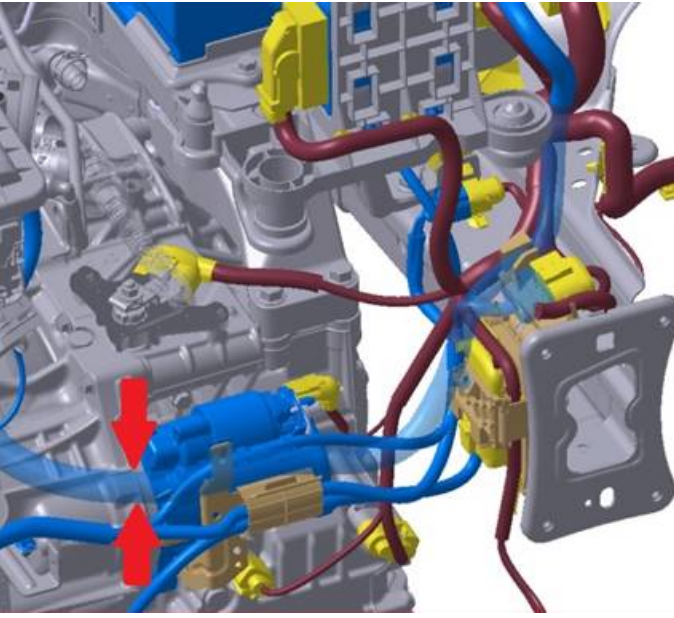
Resim 2: Marş motoru çevresinden ve şanzıman ön tarafından oluşan alanın örnek görünümü

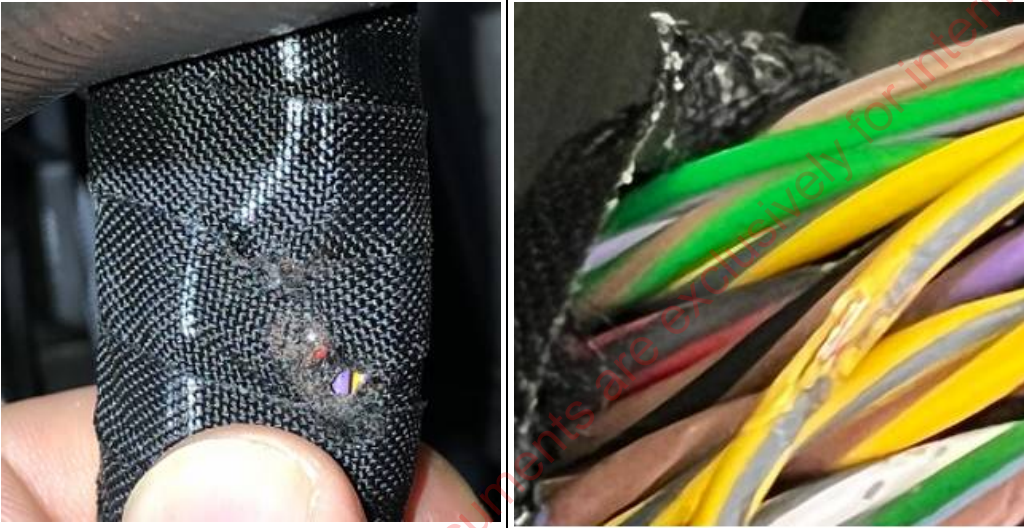
Resim 3 ve 4: Kablo demetinde çarpışmanın/kısıtlanmış kabloların örnek görünümü

Görsel kontrolde, kablo demetinde bir çarpışma (bkz. Resim 3) tespit edilirse aşağıdaki işlemleri gerçekleştirin:

- Hava filtresi muhafazasını sökün.
- - Ses yalıtımını sökün.
- T60a soket bağlantısını, motor kontrol ünitesinden ayırın (aracın donanım kapsamında motor kontrol ünitesi için bir güvenlik kaplaması bulunuyorsa bu kaplamayı sökün, yani güvenlik civatalarını çıkarın).
- Dokuma bandın çıkarılabilmesi ve kısıtlanan hattın (hatların) onarılabilmesi için kablo demetini gevşek bir konuma getirin (kablo demetinin sabitlenmesi için kullanılan kablo bağınyı çıkarın).

- Mekanik olarak kısıtlanan kabloları, geçmeli konektör (bkz. Resim 5) yardımıyla ve standart teknolojiyi kullanarak onarın.
- Elektrikli kablo demetini dokuma bant ile izole edin (bandı iki tarafta mevcut izolasyonun 3-4 cm üzerine sarın).
- Şanzıman kalıbındaki keskin kenarları uygun bir alet (örneğin törpü) ile giderin (bkz. Resim 1).
- Motor kontrol ünitesi soket bağlantısı dahil olmak üzere motor kablo demetini tekrardan montaj konumuna takın.
- Kablo demetinin önceki çarpışmanın kritik noktasına en yakın olduğu yerde, elektrikli kablo demetine YP No.: N10.755.101 olan bir ara halka (bkz. Resim 6 ve Resim 7) takın.
- Hava filtresi muhafazasını ve ayrıca ses yalıtımını tekrar takın.
- Motor kontrol ünitesinin güvenlik kaplamasını (aracın donanım kapsamında bulunuyorsa) tekrar takın.
