## Müşteri ifadesi / Atölye tespiti

Kam mili sızdırmazlık flanşında parçaya bağlı sorun

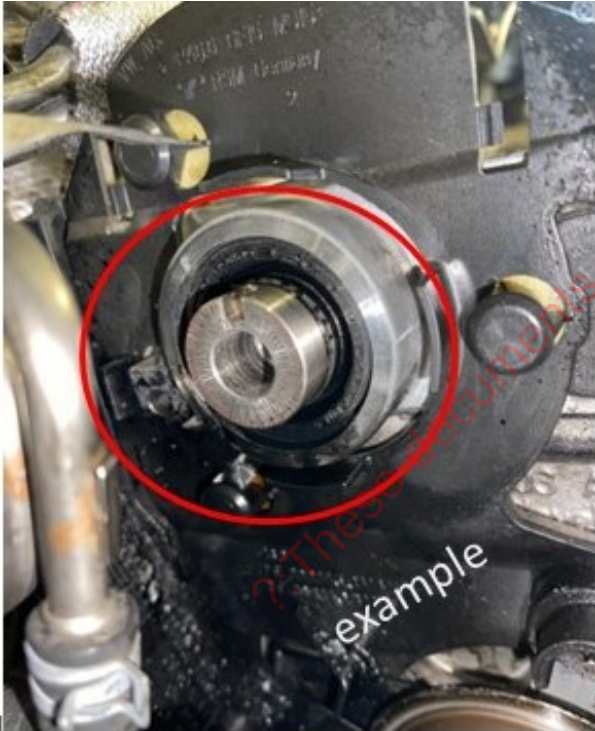
- Onarım çalışmaları (örneğin triger kayışında ve/ veya devirdaim pompasında) ya da bir bakım/ kontrol esnasında kam mili keçesi bölgesinden bir yağ sızıntısı tespit ediliyor (bkz Resim 1, kırmızı elips).

Resim 1: Kam mili keçesindeki yağ sızıntısının örnek görünümü

Takılan kam mili keçesinin üreticisinin tespit edilmesi ve kam mili keçesinin değiştirilmesi

- Triger kayışı dişlisi kam milini, Atölye El Kitabı uyarınca sökün.
- Bilgilendirme Güncel olarak motora takılı olan kam mili keçesinin üreticisini tespit edin (bkz., Resim 2 ve aşağıdaki tablo).

- Motora "Freudenberg" üreticisine ait bir kam mili keçesi takılıysa Atölye El Kitabı/YP Bilgileri uyarınca yedek parça olarak "Kaco" üreticisine ait bir kam mili keçesi takılmalıdır.
- Motora "Kaco" üreticisine ait bir kam mili keçesi takılıysa Atölye El Kitabı/YP Bilgileri uyarınca yedek parça olarak "Freudenberg" üreticisine ait bir kam mili keçesi takılmalıdır.
- Motorun geri kalan toplama işlemi, Atölye El Kitabı gereğince sökme işleminin tersi sıralamasıyla gerçekleştirilir.

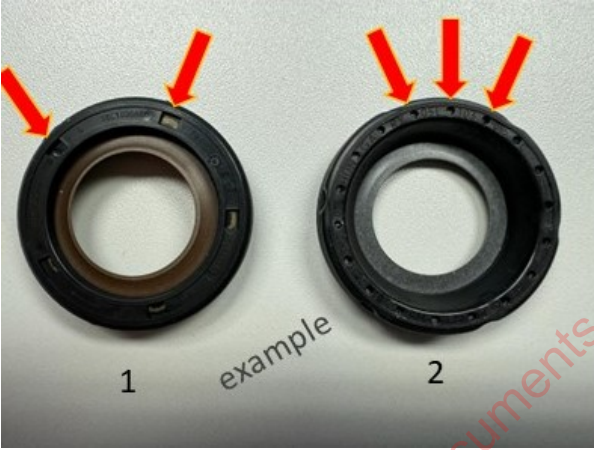
Resim 2: Kam mili keçelerine ait farklı üreticilerin (Freudenberg/Kaco) örnek görünümü

Kam mili keçesi (bkz., Resim 2)	Açıklama	Üretici	YPSayı
1. sol	Keçede az sayıda boşluk (bkz. Kırmızı oklar) mevcut, kahverengi sızdırmazlık dudaklı (iç)	Freudenberg	05L.103.085.D
2. sağ	Keçede çok sayıda boşluk (bkz. Kırmızı oklar) mevcut, gri sızdırmazlık dudaklı (iç)	Kaco	05L.103.085.C
