지능형 건설 산업로봇 과제

건축 도면 해석

2021-04-26

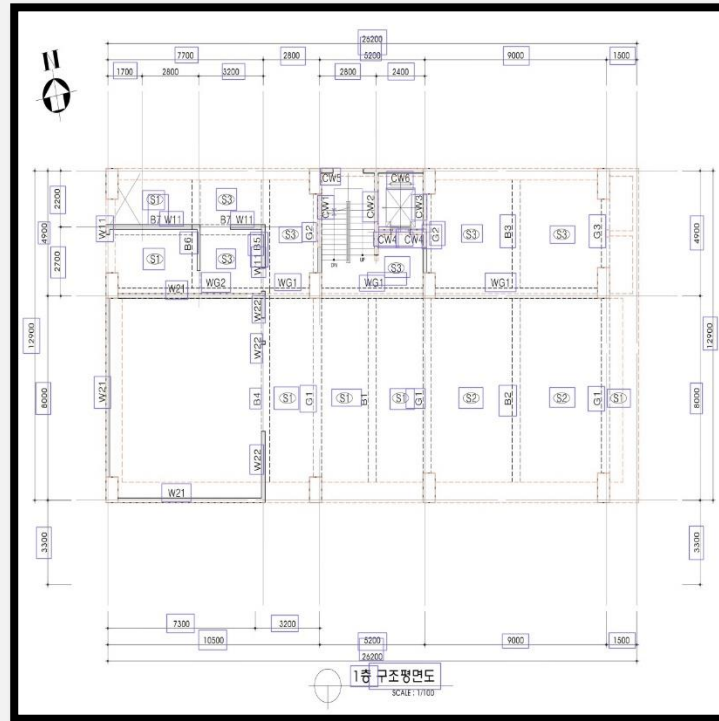
1.2-1) 구조평면도 글자 검출 및 인식 완성도

- 글자 검출 완성도 (정확도) : 93%
- 글자 인식 완성도 (정확도) : 90%

[입력 도면 : 구조평면도]

[결과물 1 : 글자 검출]

[결과물 2 : 글자 인식]⁷

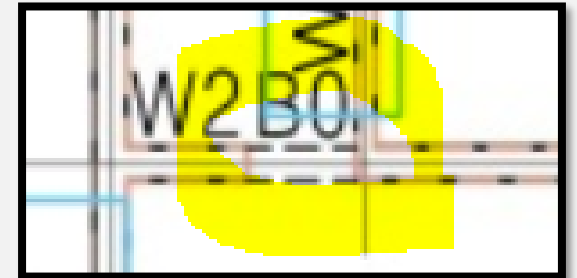
[글자 미검출 예시 2 : 9층 구조]

- 평균 정확도 : 93.50%
 - 해결 방안 : 데이터 추가 수집하기 (현재 데이터 : 12개)
-
- * 1층 글자 검출 정확도 : 100% -> 17/17 * (검출한 늑근 개수/ 전체 늑근 개수)
 - * 2층 글자 검출 정확도 : 90% -> 27/30
 - * 3층 글자 검출 정확도 : 72.41% -> 21/29
 - * 4~8층 글자 검출 정확도 : 100% -> 23/23
 - * 9층 글자 검출 정확도 : 98% -> 49/50
 - * 10~14층 글자 검출 정확도 : 94.11% -> 16/17
 - * 옥탑 (1~2층+지붕) 글자 검출 정확도 : 100% -> 23/23
