Năng lượng mặt trời

Sự phát triển ăn mòn của các tế bào quang điện trong các mô-đun sau 15 năm hoạt động

Bài báo này nghiên cứu sự xuống cấp của các mô-đun PV sau 15 năm hoạt động tại Thái Lan. Tất cả 16 mô-đun của một chuỗi được đo hàng năm trong phòng thử nghiệm tiêu chuẩn, sau đó được đưa trở lại cùng một vị trí của chuỗi kể từ năm thứ 7 sau khi hoạt động. Kết quả và phân tích dữ liệu có thể được chia thành 3 phần bao gồm đánh giá hiệu suất điện, quan sát sự xuống cấp vật lý và sự phát triển ăn mòn trên các dải cell. Từ kết quả hiệu suất điện tại STC, người ta thấy rằng công suất của các mô-đun nhỏ hơn 80% giá trị nhãn hiệu trong năm thứ 15 đối với 75% tổng số mô-đun. Tỷ lệ suy thoái trung bình, dựa trên nhãn hiệu, là 1,47% / năm. Tỷ lệ suy thoái của các mô-đun kể từ năm thứ 10 sau khi vận hành nằm trong khoảng từ 2,5 đến 3,0%. Từ các lỗi trực quan ở mặt trước và mặt sau của các mô-đun đã xuất hiện trong tất cả các mô-đun. Trong năm thứ 12 - 15, sự phát triển diện tích ăn mòn trên các dải ô, được tính toán bằng chương trình ImageJ, là khoảng 10–17% / 3 năm diện tích dải, đặc biệt là đối với các ô bên cạnh hộp nối. Màu sắc của các sản phẩm ăn mòn cũng được quan sát thấy ở cả hì

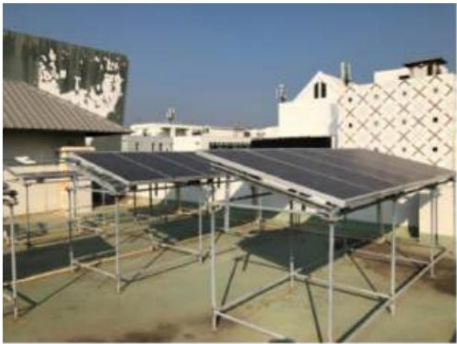
(a) Hệ thống kết nối lưới APV

(b) Cấu hình mô-đun PV

Hình 1. Cấu hình hệ thống PV và các mô-đun PV của chuỗi đã chọn.

được thiết lập vào năm 2010. Dữ liệu bao gồm bức xạ mặt trời trong mặt phẳng, nhiệt độ và độ ẩm môi trường, dữ liệu gió và nhiệt độ mô-đun, được thu thập trong một phút. Mỗi mô-đun PV được cố định tại vị trí của nó kể từ năm 2010, tức là Mô-đun số 1 được lắp đặt ở đầu dương của chuỗi hoặc Mô-đun số 16 được lắp đặt ở đầu âm của chuỗi. Ảnh chụp hệ thống và cấu hình chuỗi được hiển thị trong Hình 1.

phép đo hiệu suất tại STC là 2,24%. Mỗi mô-đun luôn cố định vị trí của nó như thể hiện trong Hình 1. Các mục kiểm tra bao gồm phép đo hiệu suất ở điều kiện thử nghiệm tiêu chuẩn (STC), thử nghiệm cách điện, kiểm tra trực quan và thử nghiệm phát quang điện (EL). Phép đo EL bắt đầu vào năm thứ 13. Các thiết bị được liệt kê như thể hiện trong Bảng 3.

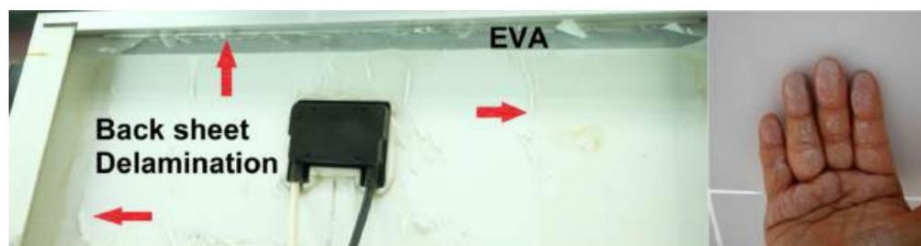
Hình 7. Sự tách lớp và phân hóa của tờ giấy phía sau.

Sự xuống cấp ở mặt sau của các mô-đun có thể được quan sát hàng năm. Cần lưu ý rằng màu tẩm nền của mỗi mô-đun có màu nâu nhạt kể từ năm thứ 9 sau khi vận hành. Từ hình ảnh của các mô-đun vào năm thứ 12, sự tách lớp tẩm nền đã được quan sát thấy bên cạnh các hộp nối của chúng ở khoảng 20% tổng diện tích mô-đun và sự bắt đầu của sự phân hóa tẩm nền đã được tìm thấy. Sự tách lớp tẩm nền đã được tìm thấy. Từ hình ảnh vào năm thứ 13, khu vực tách lớp tẩm nền là khoảng 50% tổng diện tích mô-đun và sự xuất hiện của EVA đặc biệt được tìm thấy ở khu vực mô-đun không có ô. Trong năm thứ 14 và 15, diện tích tách lớp tẩm nền lần lượt là hơn 80% và hoàn toàn.

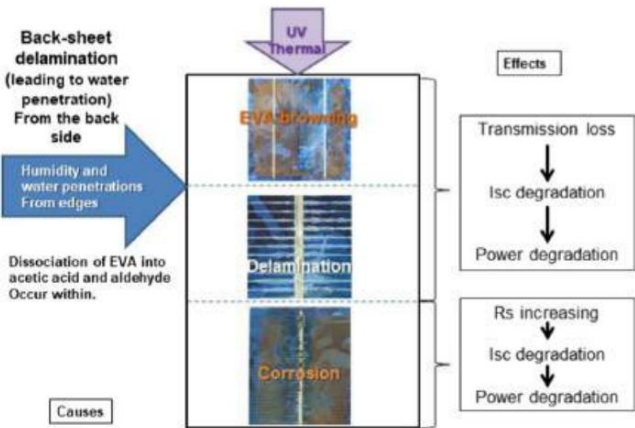
Hình 17. Mô hình nguyên nhân và tác động của sự suy thoái.

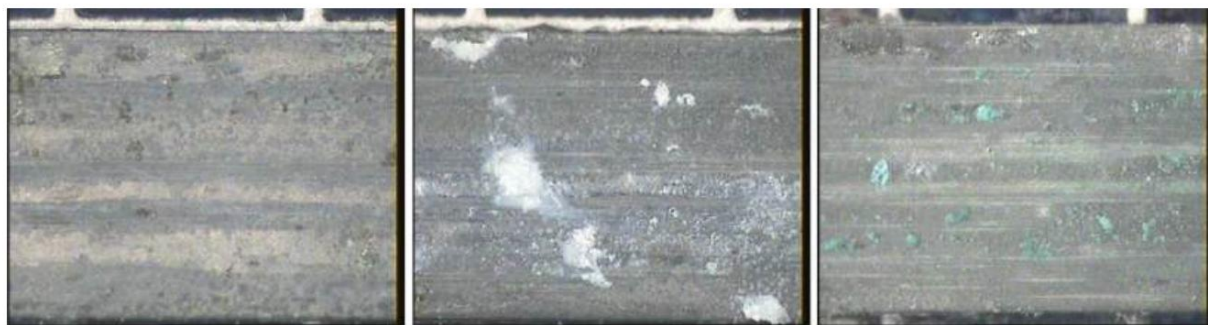
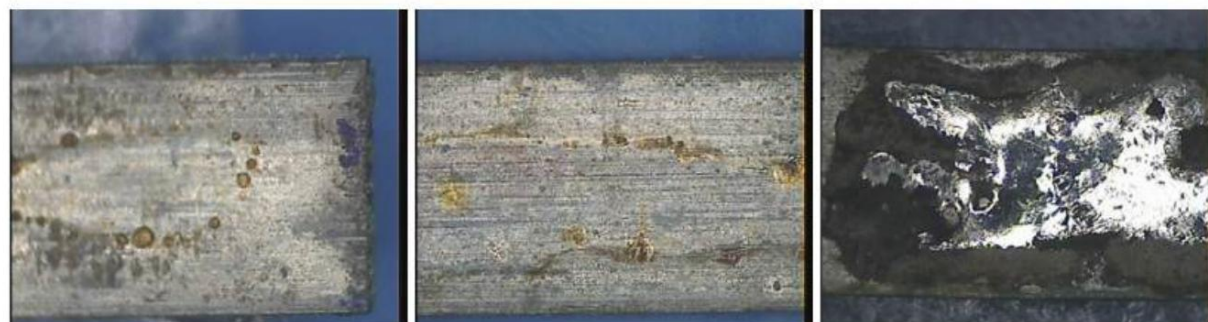
(a) Nhìn từ trên xuống bề mặt ruy băng qua kính hiển vi quang học

(b) Nhìn từ dưới lên bề mặt ruy băng qua kính hiển vi quang học

Hình 20. Hình ảnh bề mặt ruy băng thu được bằng kính hiển vi quang học (với $\times 50$).

Các sản phẩm ăn mòn và màu sắc của các sản phẩm ăn mòn có thể được chứng minh bằng EDS và tham khảo tiêu chuẩn ASTM D130. Từ [Hình 20-24](#), màu sắc của sản phẩm ăn mòn trên bề mặt ruy băng bao gồm màu vàng, nâu sẫm, xám nhạt và xanh lục (patina). [Hình 21](#) và [22](#) là xác nhận mật độ Pb và Sn giảm và Cu còn lại. [Hình 23](#) và [24](#) xác nhận sản phẩm ăn mòn Sn và Pb bằng phương pháp lập bản đồ SEM và EDS.

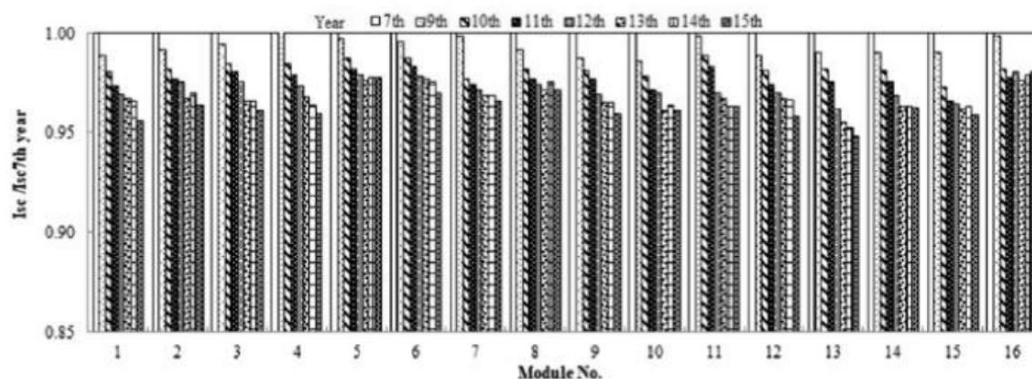
(a) Tỷ lệ giá trị đo lường và giá trị bảng tên của Isc từ năm thứ 7 đến năm thứ 15 của 16 mô-đun

(b) Tỷ lệ đo lường Isc và Isc ở trường hợp cơ sở (năm thứ 7) của 16 mô-đun

(c) Điểm trung bình, tối đa và tối thiểu của Isc từ 16 học phần trong mỗi năm.

Hình A2. Giá trị đo lường Isc từ năm thứ 7 đến năm thứ 15.

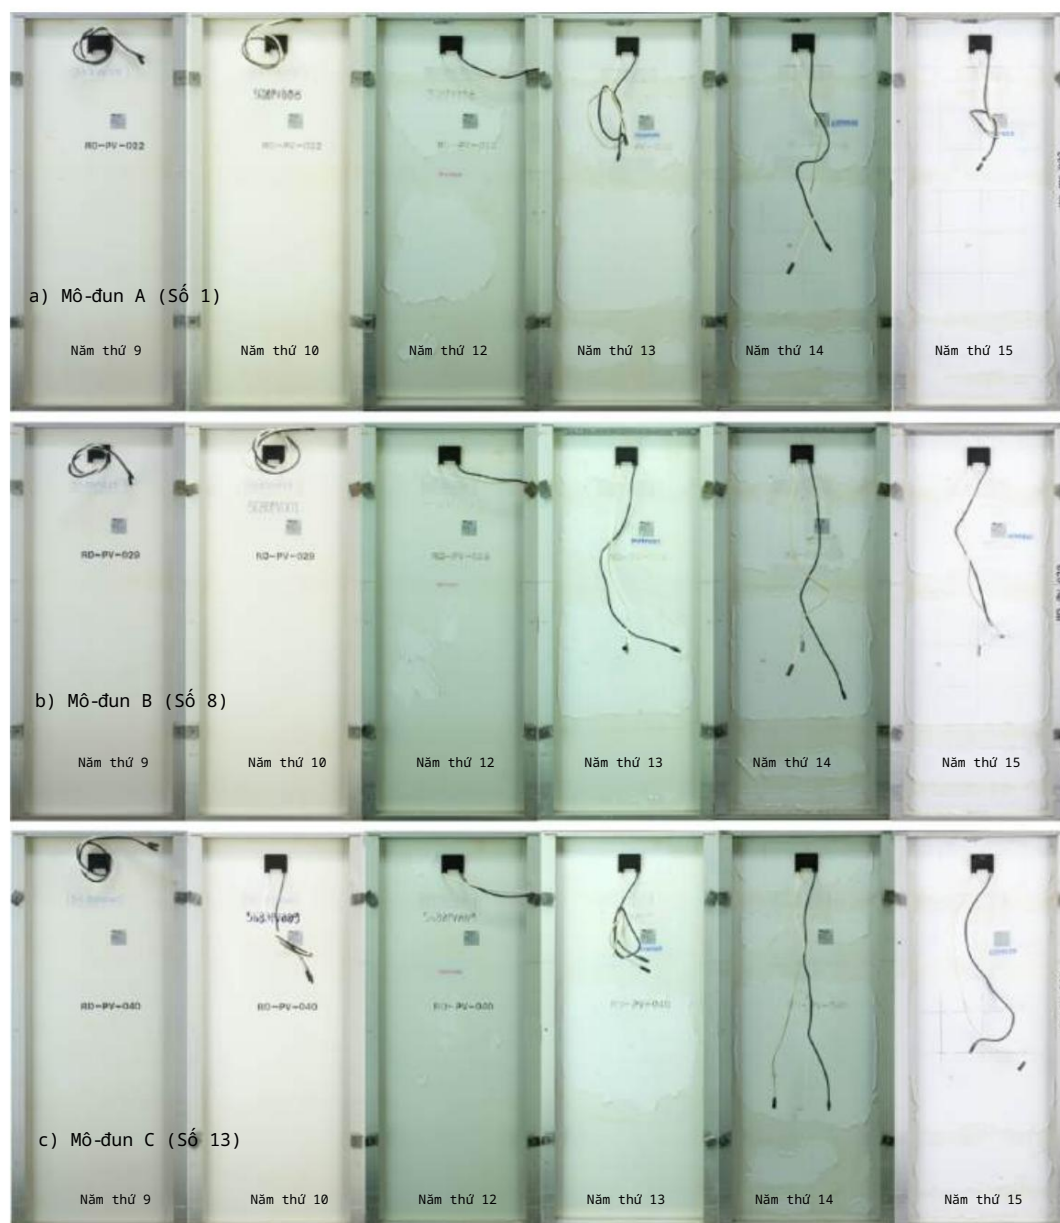
Hình B5. Hình ảnh mặt sau của 5 mô-đun đã chọn.
