immeuble

Date de l'enquête 2006

Référence IA06001971

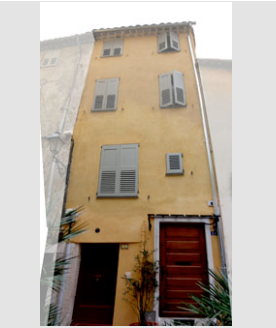
FACADE rue Tracastel

La façade de la rue Tracastel, couronnée par deux rangs de génoise, n'est pas composée : elle compte deux portes d'entrée et deux fenêtres par étage. Les fenêtres ont des volets grasseois. La porte du n°16 est ancienne, en bois plein avec imposte en ferronnerie, celle du 14 est neuve, en bois plein avec marquise vitrée.

Les deux façades ont été récemment rénovées avec un enduit ocre-jaune et des menuiseries neuves, de couleur gris-bleu.

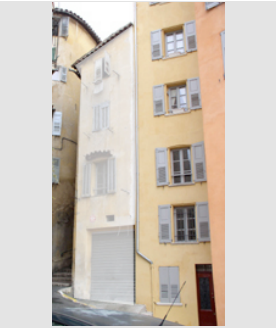
FACADE traverse des Tout-

La façade de la traverse des Tout-Petits, couronnée de deux rangs de génoise et surmontée par une terrasse, est composée d'une travée de fenêtres à menuiserie bois et volets grasseois. Au rez-de-chaussée, une porte à deux vantaux, en bois et panneaux vitrés, avec imposte vitrée, ouvre sur les deux étages de soubassement.
