整理No. 6009974②

別作業記録

品質保証課	図番	G-109772		承認	調査	担当
	品名	BB35C-PAA40AB3-522E-DLF(サンウ)

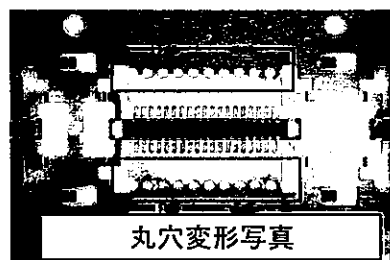
成形品のため、手袋、マスク着用のこと。 ①02: 右写真のような丸穴変形が発生しています。 カシメをはずしてキャリアを除去してください。 #A,Bcavに発生傾向あります。 ②03: マーキング品が画像カットされていない可能性があるリールです。 カンゴウ面側から全数検査し、マーキング品があった際は品証へ連絡して下さい。 マーキング品がない場合は、納入時と同じ巻き方向・製品向きであることを確認し 鈴木へ返却願います。 不明点あれば連絡願います。 ※手順、方法(使用検査器具・巻き方向・巻き替え・検査速度等)、作業上の注意等、詳細を記入のこと。					
品質技術課、生産課	<作業日>		<備考>			
	年 月 日 ~ 年 月 日					
	<作業名>					
品質保証課	作業結果	廃棄数 :	ケ	作業時間 :	H	
		良品数 :	ケ	集計月度(品証記入) :	月度 集計済	
品質保証課	<受理>

数量	71,280				
	ロットNo	190222-2-I-0002-0003		実施期限 2019/5/7		
品質保証課	<不良内容>		<処置方法>			
	02: #A,B かしめはずし 03: マーキング品漏れ確認		①かしめはずし ②全数検査			
品質保証課	<手順>
