不具合整理No. 43MD-11-002

不具合連絡書

| 図番 / 品名 | AB-11987 / IC354-0562-010#IN-A | | | | | | | | | | | | | | | | | | |

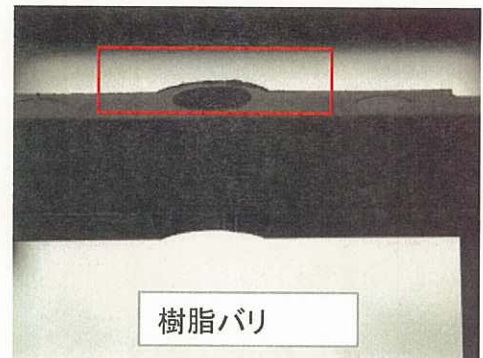
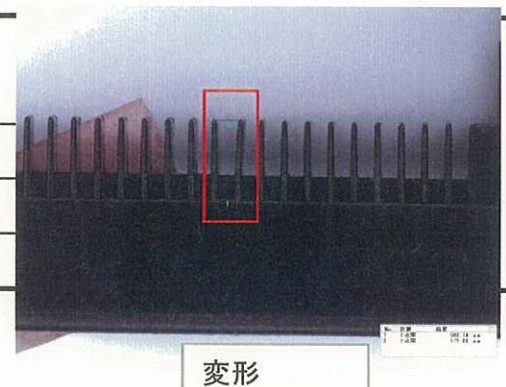
略図(必要な場合のみ)

内容
客先情報
樹脂バリ発生
変形(2個確認)

対象ロットについては、返却後、バリ取りし11/4着にて再納入依頼あり。

- ・11/3返却品受理し、信拓工業殿にて対象品バリ取り、変形選別実施済。11/3発送手配済。
- ・金型確認し、対策検討。
