社内検査異常速報

社内検査異常速報No.*6010127*

得意先名	DDK (THAILAND) Lt		
製品 No.	96500411	金型番号	P6568
製品名	BB35AA-PAA3E-100E/101E-DLF		
仕様番号	G-110875		
対象ロットNo.	19.04.02.1.A.0001-0008.A		
対象数量(個)	11,156,000

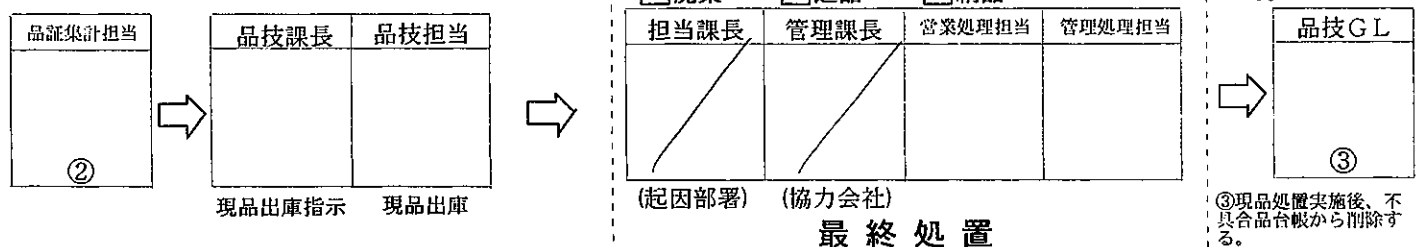
不具合ロットNo.	19.04.02.1.A.0004-0008.B		
不具合数量(個)	7,050,000	発生率	
発生状況	サンプル	出荷検査	通常
単価(個)	0.02	0.000 金額(円)	141,000 0
めっき先	社内めっき		
区分	<input checked="" type="checkbox"/> 工程内異常品	<input type="checkbox"/> 焼入異常品	めっき仕様
材料仕様	NKC164ER-EH 0.06X23		
保留理由	打痕		
不具合内容(略図)	パイロット穴付近に打痕あり B側にて打痕発生		
起因工程	材料・プレス・焼入・めっき・成形・自動機・管理・検査・品証・営業・運送業者・その他		
処理	納品・廃棄・返品・一部納品廃棄・一部納品返品		
コメント	社内検査異常速報No. 6010127と同一です。
