43F-9-009

## 不具合連絡書

連絡受理日	2011年9月21日 AM/PM 9:00																
不具合受付者名	営業 - 品質保証2課 藤牧																
客先名	多治見無線電機(株) 連絡者名 資材課 知久様																
客先よりの連絡方法	( )電話 ( )郵便 ( )荷物 ( O )Eメール ( )FAX																
不具合区分	( )苦情 ( O )不良 ( )クレーム ( )調査依頼																
図番 / 品名	PRC04-16-8028 / #20SF コンタ外																
ロットNo./数量	PS.93~99 / 63,000

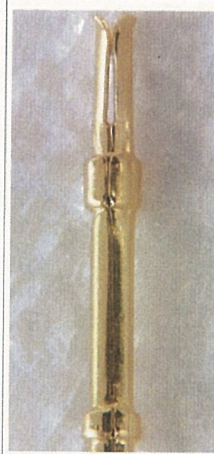
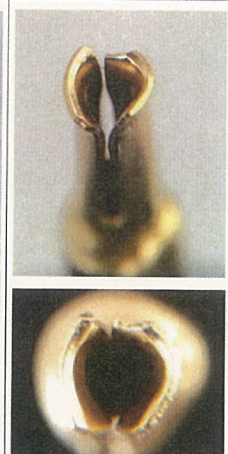
## 略図(必要な場合のみ)

## 変形不良

相手ピンコンタクトが変形している為、  
完全挿入出来ない。

発生 5/7400ヶ

合わせ目が著干ねれている

かん合割 先端部の形状異状 (いびつ)

品質異常改善通知書発行
