CAP製品散乱について

品名	CAP, LITHIUM CELL
図番	BLV3E001B
Lot No.	BLV3E001B18062210005
数量	8,000ヶ (9/12発送分)
異常内容	トレイ下段3枚分で製品散乱

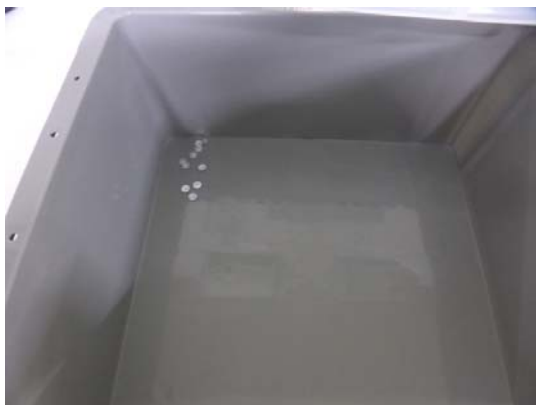
- ①当該Lotにおいてトレイ下段3枚分で製品が散乱しているとのご連絡を頂きました。
(下写真はご連絡時に添付頂いた写真です)

コンテナ内に製品散乱

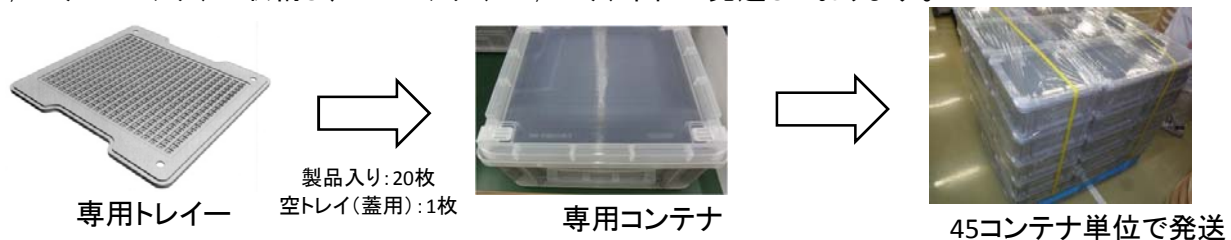
- ②本製品は専用トレイ(400ヶ/トレイ)に整列後、整列トレイ20枚+空トレイ1枚の計21枚を専用コンテナ(8,000ヶ/コンテナ)に収納し、45コンテナ(360,000ヶ)単位で発送しております。

当該コンテナ以外では発生していない(10/15時点)、また下段3枚以外の17枚には発生していない、と伺っております。

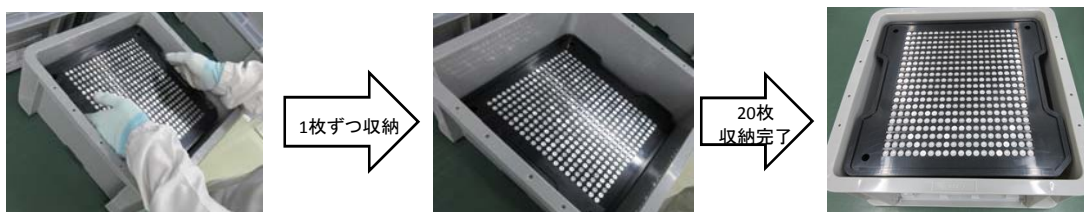
- ③トレイへの整列は自動機で行っており、1コンテナ分(20トレイ)整列完了後に作業者がコンテナに収納しております。
④コンテナには1枚ずつ収納しております。
