FCM(株) 殿		発行日: 2017年01月23日		
		整理No: 48F-01-009		
<b>協力工場 不良品連絡書</b>				
鈴 木 記 入	再発防止のため対策を記入の上、指定回答日までに原本を提出して下さい。		承認	
	指定回答日: 2017年2月3日		調査	
			担当	
			佐竹	
			影山	
			影山	
			17.01.23	
仕様番号 304677-0-11		不良内容 茶変色 発生数1ヶ 発生率 0.08%		
品名 W.FL2-LP-040-F(G) LPシェル				
金型番号 P6347				
ロットNo X28-1.0665				
連絡受理日 2017/01/23				
対象数量 1,200個		 		
協 力 工 場 記 入	1. 確認内容 別紙分析調査の結果より、変色部の下部に亀裂状の箇所を確認しました。 成分分析、断面分析の結果、CIが検出されました。 弊社めっき工程ではCIの使用は御座いません。		返却品の処置 (数量明記)	
			1/1,200個	
	2. 発生原因 成分分析にてCIが検出されており、その為、CI起因の腐食生成物の可能性が高いと考えられます。 しかし、めっき工程ではCIの使用がない為、めっき工程での発生ではないと考えております。		4. 流出原因 めっき加工時に異常がなかったため、良品として出荷致しました。	
	3. 発生防止対策 めっき工程での発生はないと考えておりますので、後工程でのご確認をお願い致します。		5. 流出防止対策 めっき工程での発生はないと考えておりますので、後工程でのご確認をお願い致します。	
	実施日: 年 月 日		実施日: 年 月 日	
	在庫品仕掛品の確認 在庫品 仕掛品		回答日: 2017年 2月 7日	
	標準類改訂 有・無 ( )		承認	
鈴 木 確 認	(株)鈴木及び協力工場起因は無い為 閉鎖致し可		調査	
			作成	
			確認者	
		田口	長沢	狩俣
		17.2.7	17.2.7	17.2.7
		承認	調査	確認者

## めっき変色部解析

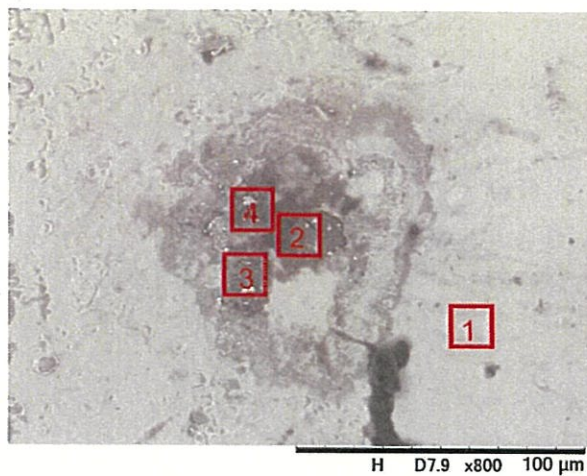
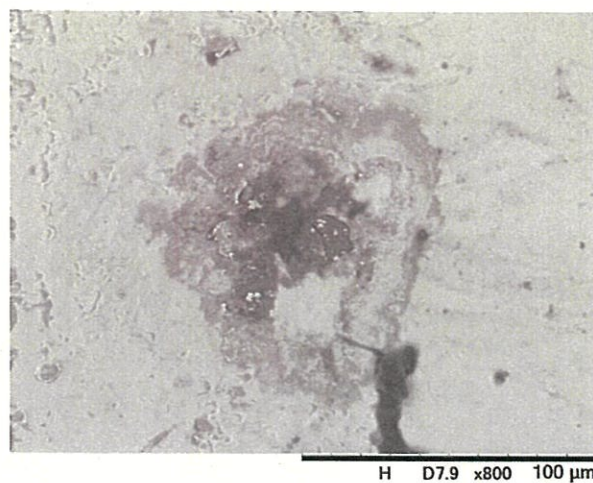
## 成分分析

質量%	C	O	Na	Mg	S	Cl	K	Ca	Ni	Cu	Sn	Au
1(正常部)	16.513	1.506	-	-	-	-	-	-	24.866	17.442	-	39.673
2(異常部)	-	15.408	-	0.810	1.780	15.194	-	-	36.792	19.152	3.758	7.106
3(異常部)	-	15.053	-	-	-	4.926	-	-	36.065	21.477	-	22.479
4(異常部)	-	16.173	5.327	0.702	-	21.497	1.203	1.044	32.258	15.731	-	6.064

めっき成分、材料成分の他に、O,Na,S,Cl,K,Caが検出されました。

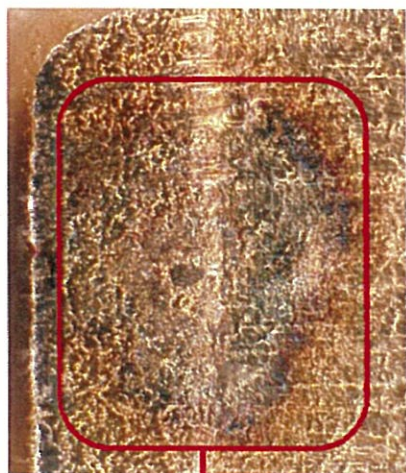
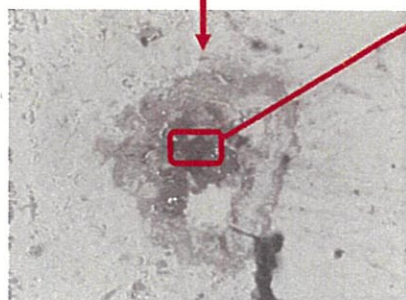
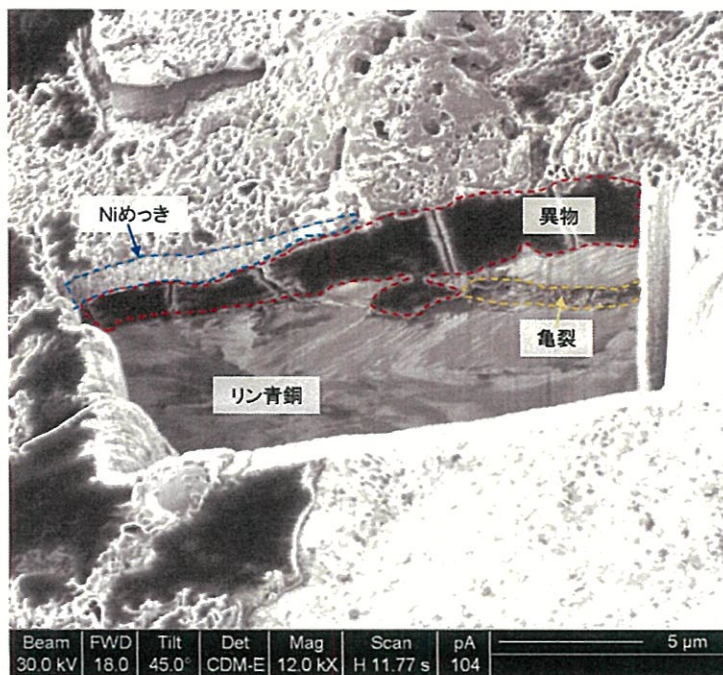
## 断面観察

異物部分をカットすると断面に亀裂を確認しました。
