協力工場 不良品連絡書

仕様番号	503462-0019	不良内容
品名	HI-FIX 256PIN PC-WMB CONN REC TERM	組立工程にて、端子表面変色(錆?)を発見。
金型番号	P5848	客先にて高温、高湿度試験実施し、96H後に変色箇所にはほとんど変化なし。
ロットNo	15.06.27.1.01~06 (50702ZQ) 15.07.01.1.01~04 (50703ZQ) 15.07.02.1.01~06 (50704ZQ) 15.07.03.1.01~04 (50707ZQ)	機能に影響しないため、使用可と判断。 異常サンプル確認後報告依頼あり。
連絡受理日	2015/08/19 16:10:57	
対象数量	1,403,780

生産履歴・生産変化点・保管サンプルの確認結果

保管サンプル確認結果

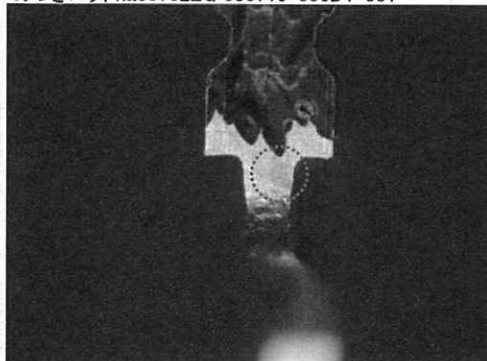
プレスロットNo.15.06.27.1-3
めっきロットNo.50702ZQ 080715-006D1-001

15.06.27.1-2	50702ZQ 070715-096D1-008	170,000	対象ロット	↓	リール違い	リール交換	中島	↓	↓	↓	変色なし	-
	15.06.27.1-3	50702ZQ 080715-096D1-001	170,000	対象ロット	↓	異常なし	-	中島	↓	↓	↓	変色あり	大1ピン

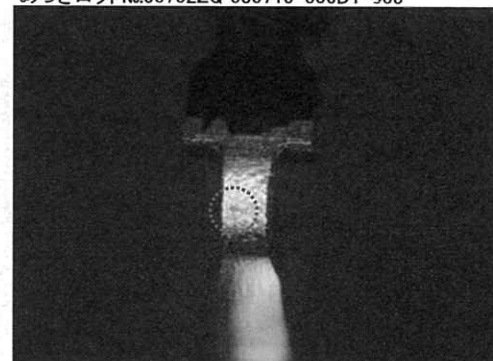
プレスロットNo.15.06.27.1-5
めっきロットNo.50702ZQ 080715-006D1-003

15.06.27.1-4	50702ZQ 080715-096D1-002	170,000	対象ロット	↓	異常なし	-	中島	↓	↓	↓	変色なし	-
	15.06.27.1-5	50702ZQ 080715-096D1-003	170,000	対象ロット	↓	異常なし	-	中島	↓	↓	↓	変色あり	小2ピン

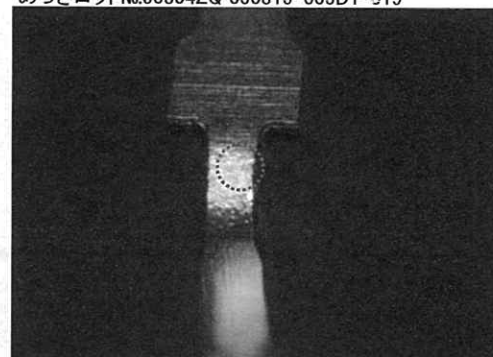
プレスロットNo.15.07.31.1-5
めっきロットNo.50804ZQ 050815-005D1-019

15.07.31.1-5	50804ZQ 050815-005D1-019	168,900	-	生産終了	異常なし	-	星川	↓	↓	↓	変色あり	小1ピン

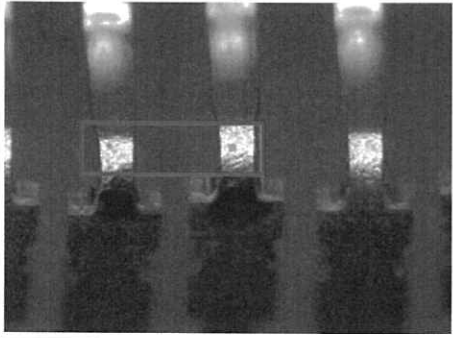
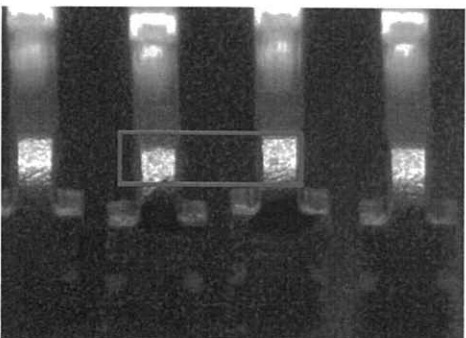
試験条件:温度:60度、湿度:95%、時間:96H

sample	試験前	試験后	結果
sample1

変化がありません
sample2

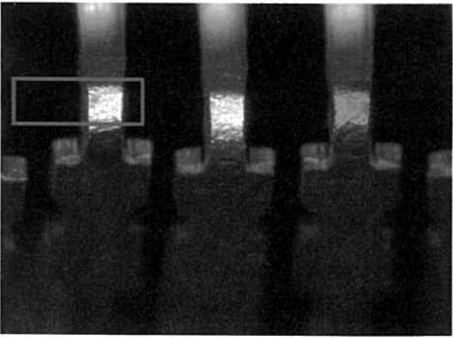
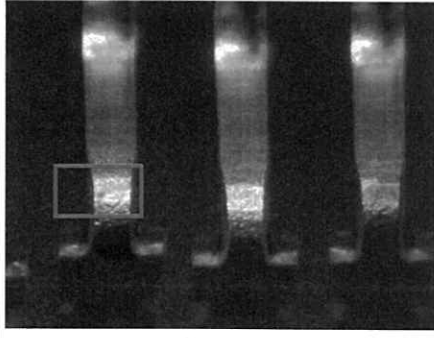
変化がありません
