峨眉至汉源高速公路 JC-4 标段

隧道监控量测项目

**大峡谷隧道出口端监控量测月报**

(2019.9.20~2019.10.20)

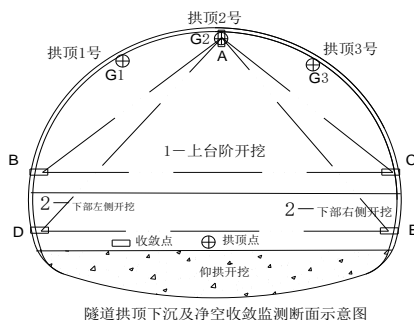
图 4.1 隧道拱顶下沉测点布置图

隧道沉降测点布置图如图 4.1 所示。

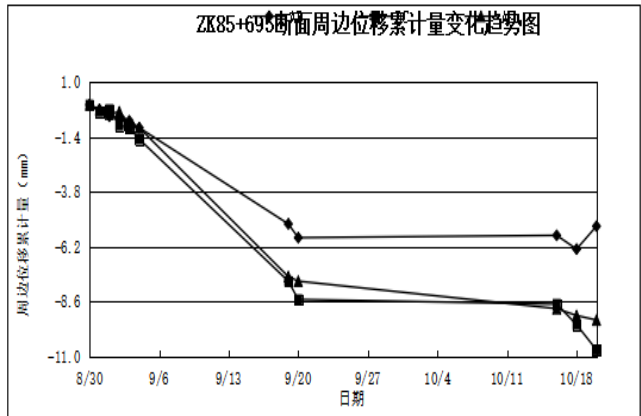
图 1-2

断面里程	测线名称						变化趋势	附图 序号
	本月收敛值			累计收敛值				
	△ AB	△BC	△AC	ΣAB	ΣBC	ΣAC		
ZK85+695	0.5	-2.2	-1.7	-5.3	-10.7	-9.4	基本平稳	1-2
ZK85+687	0.4	-0.8	-0.7	0.4	-0.8	-0.7	基本平稳	2-2
K85+658	-2.3	-1.8	-0.5	-3.2	-2.5	-1.8	略有收敛	3-2

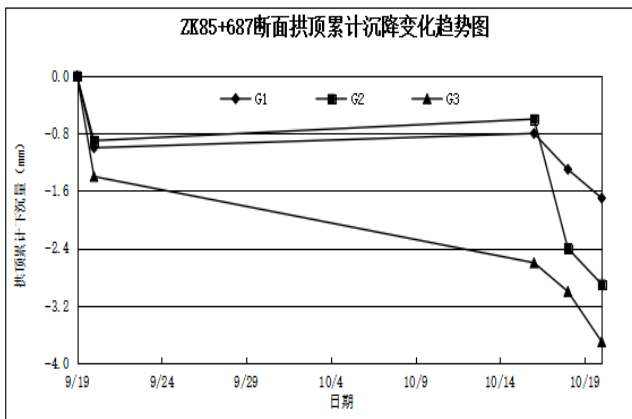
图 2-1

断面里程	测点名称						变化趋势	附图 序号
	本月下沉量			累计下沉量				
	$\Delta G1$	$\Delta G2$	$\Delta G3$	$\Sigma G1$	$\Sigma G2$	$\Sigma G3$		
ZK85+695	-1.3	/	-2.5	-4.4	-1.5	-12.4	基本稳定	1-1
ZK85+687	-1.7	-2.9	-3.7	-1.7	-2.9	-3.7	略有下沉	2-1
K85+658	-1.1	-2.6	-3.2	-2.3	-5.1	-4.6	基本稳定	3-1

本月隧道左右线拱顶沉降监测数据变化较为平稳，无异常数据。其中，本月变化较大的 ZK85+687 断面，G1 测点本月下沉-1.7mm；G2 测点本月下沉-2.9mm，G3 测点本月下沉-3.7mm，主要下沉量集中在停工期间。表现为略有下沉趋势。

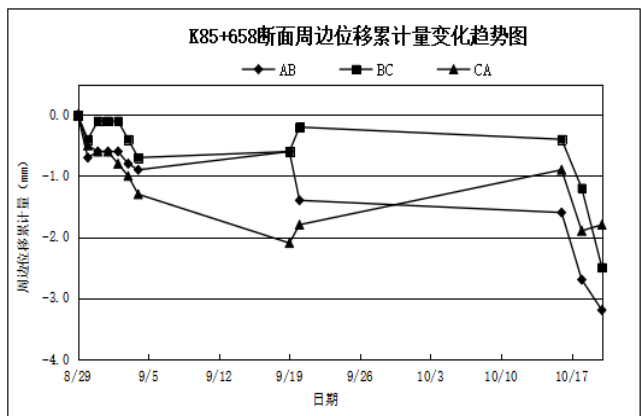
图 3-2

本月隧道左右线净空收敛监测数据变化较为平稳，无异常数据。其中，变化较大的为 ZK85+658 断面，AB 测线本月收敛-2.3mm；BC 测线本月收敛-1.8mm，AC 测线本月收敛-0.5mm，主要收敛量集中在停工期间。其它监测断面总体趋势平稳。
